Restauratie van het gerechtshof (2014-2020)

Toestand vóór de restauratie

Restauratie van het dak en de gevel

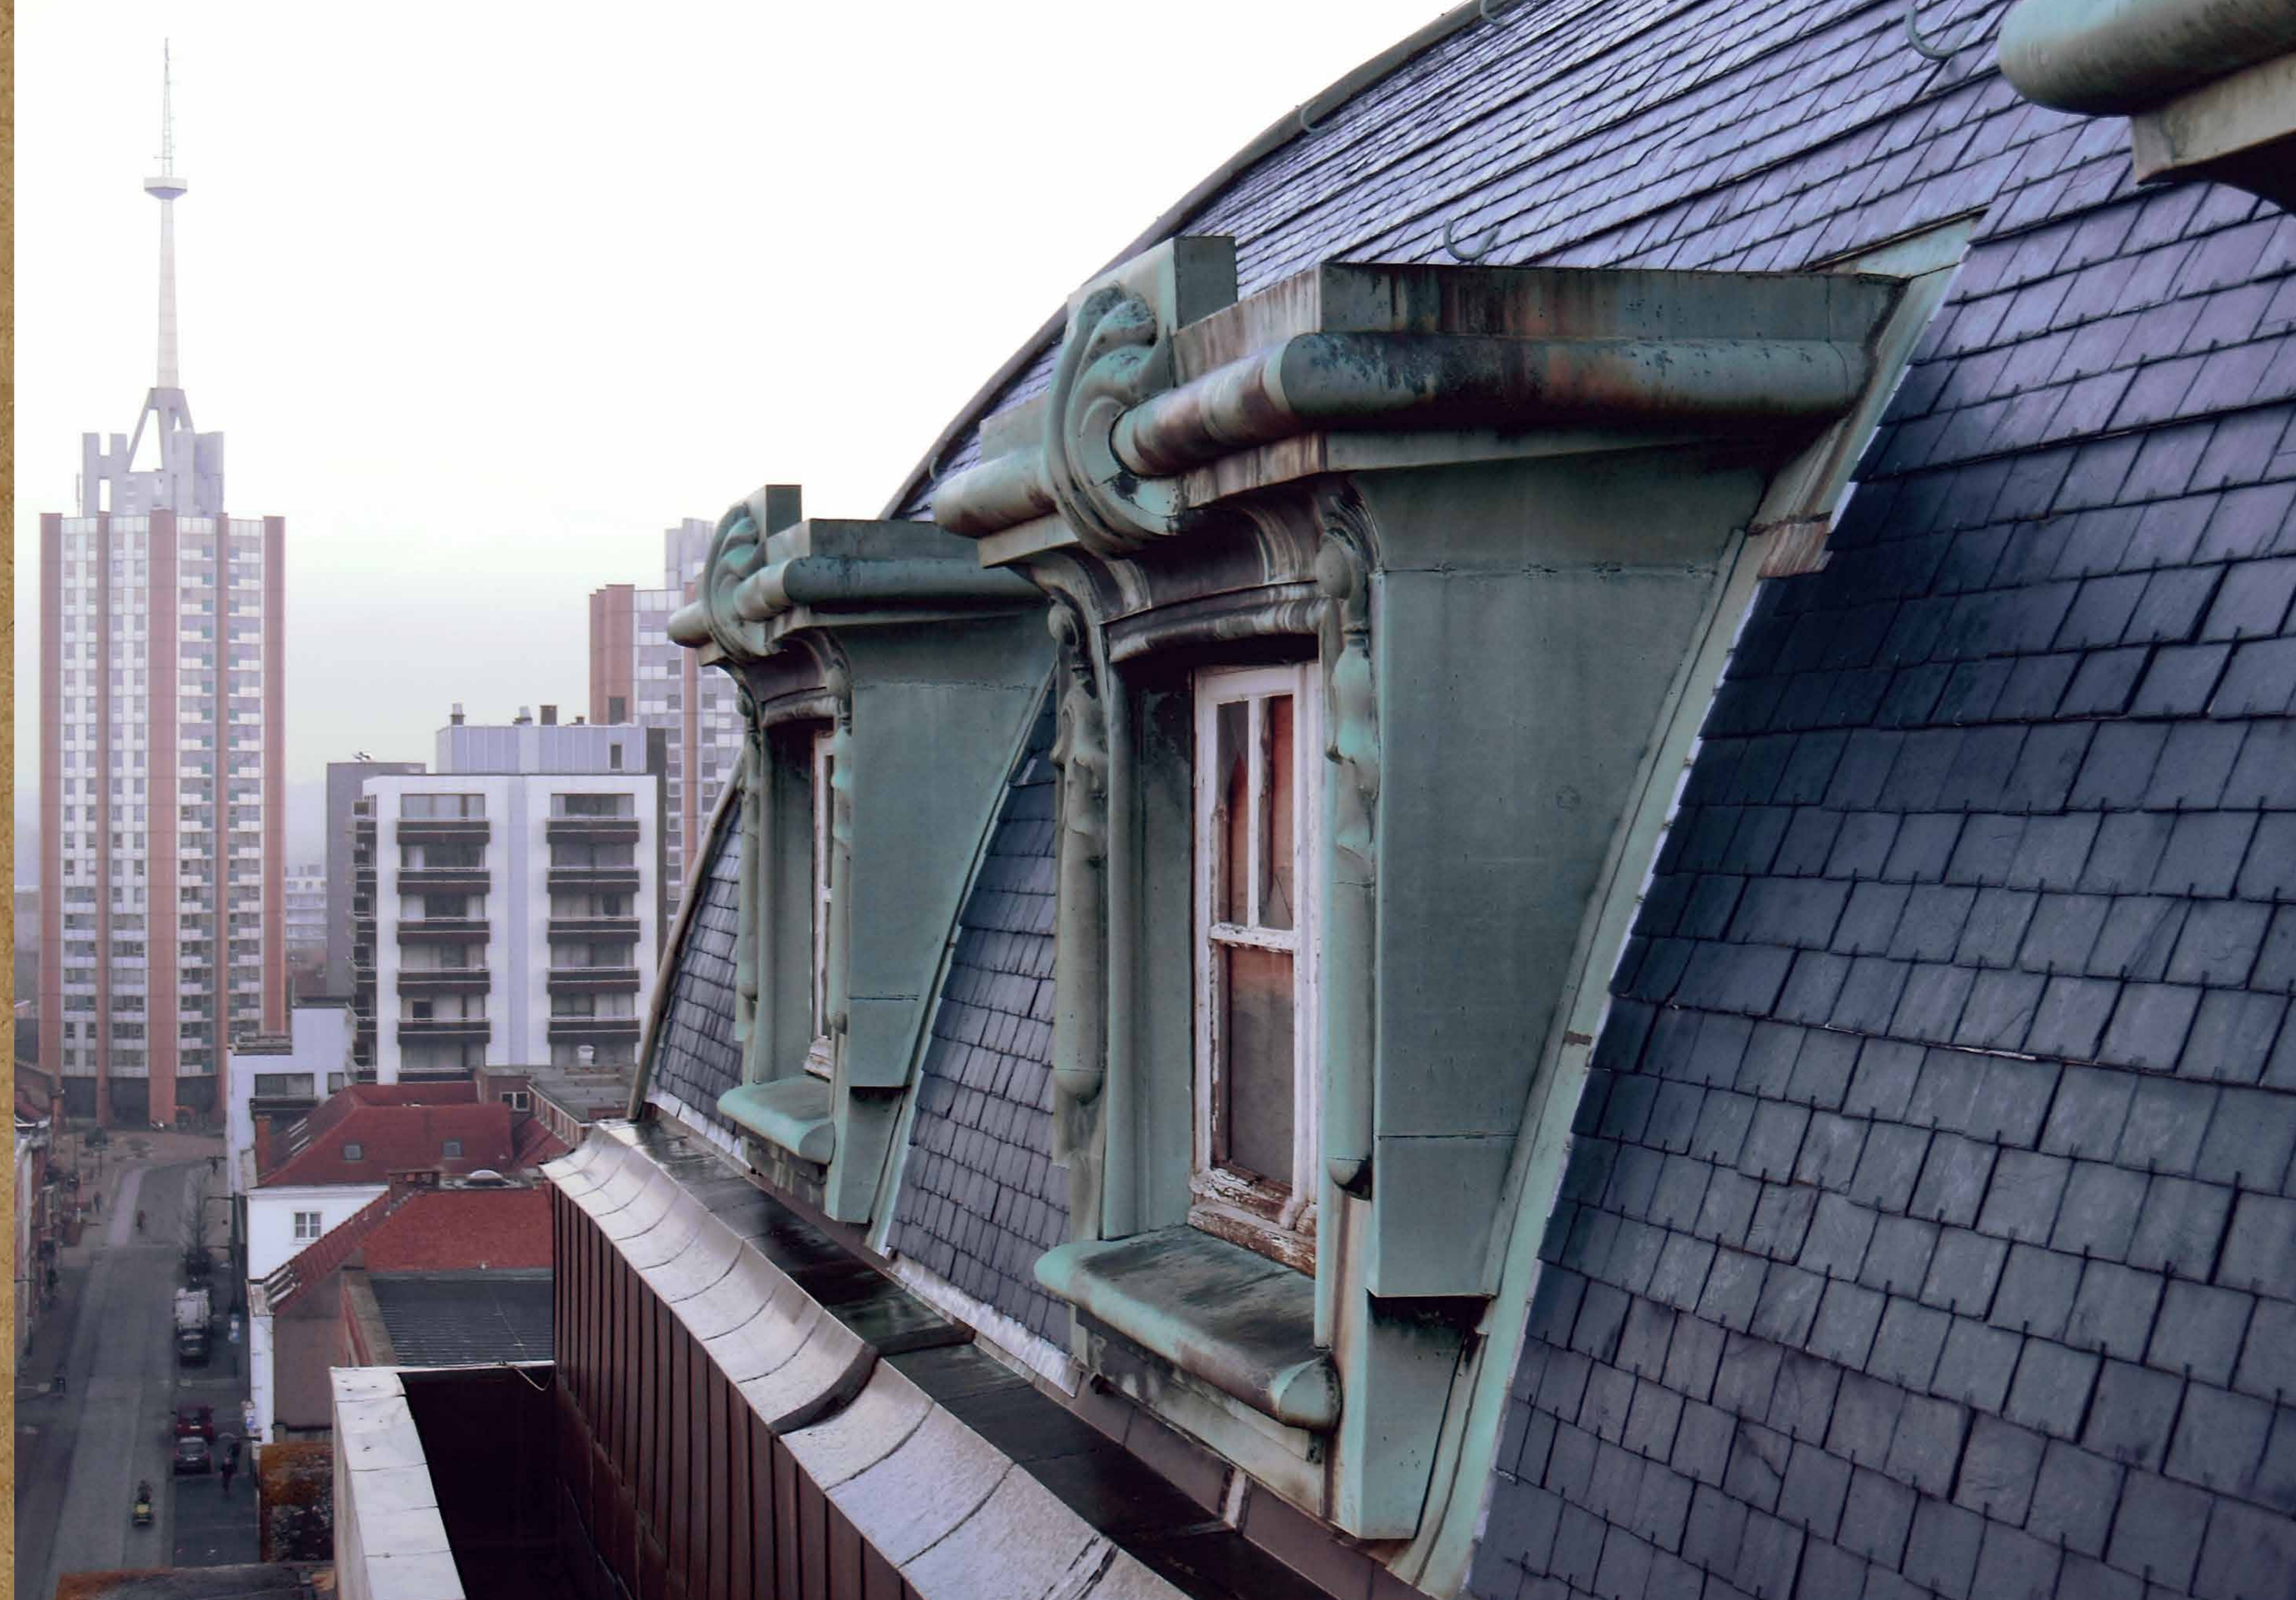
Leien dakbedekking en koperen dakkapellen vóór de restauratie.
Collectie Regie der Gebouwen.

Bij het begin van het project voerde Monumentenwacht Vlaams-Brabant een grondige inspectie van de daken uit om de exacte toestand in kaart te brengen. Zowel bij de dakbedekking in leien en koper als bij de goten werden problemen vastgesteld, die onder andere te wijten waren aan foutieve detaillering of uitvoering.

Op het dak zijn waar nodig plaatselijke ingrepen uitgevoerd. Kapotte leien zijn vervangen en de koperen daken zijn deels hersteld en deels vernieuwd. De meeste van deze ingrepen zijn vanaf de straat niet te zien. Wat wel opvalt, is de nieuwe koperen bekroning van de centrale koepel, die op basis van oude tekeningen en foto's opnieuw is gebouwd. Ze vervangt de bekroning die na de Tweede Wereldoorlog in een minder geprofileerde vorm was uitgevoerd.

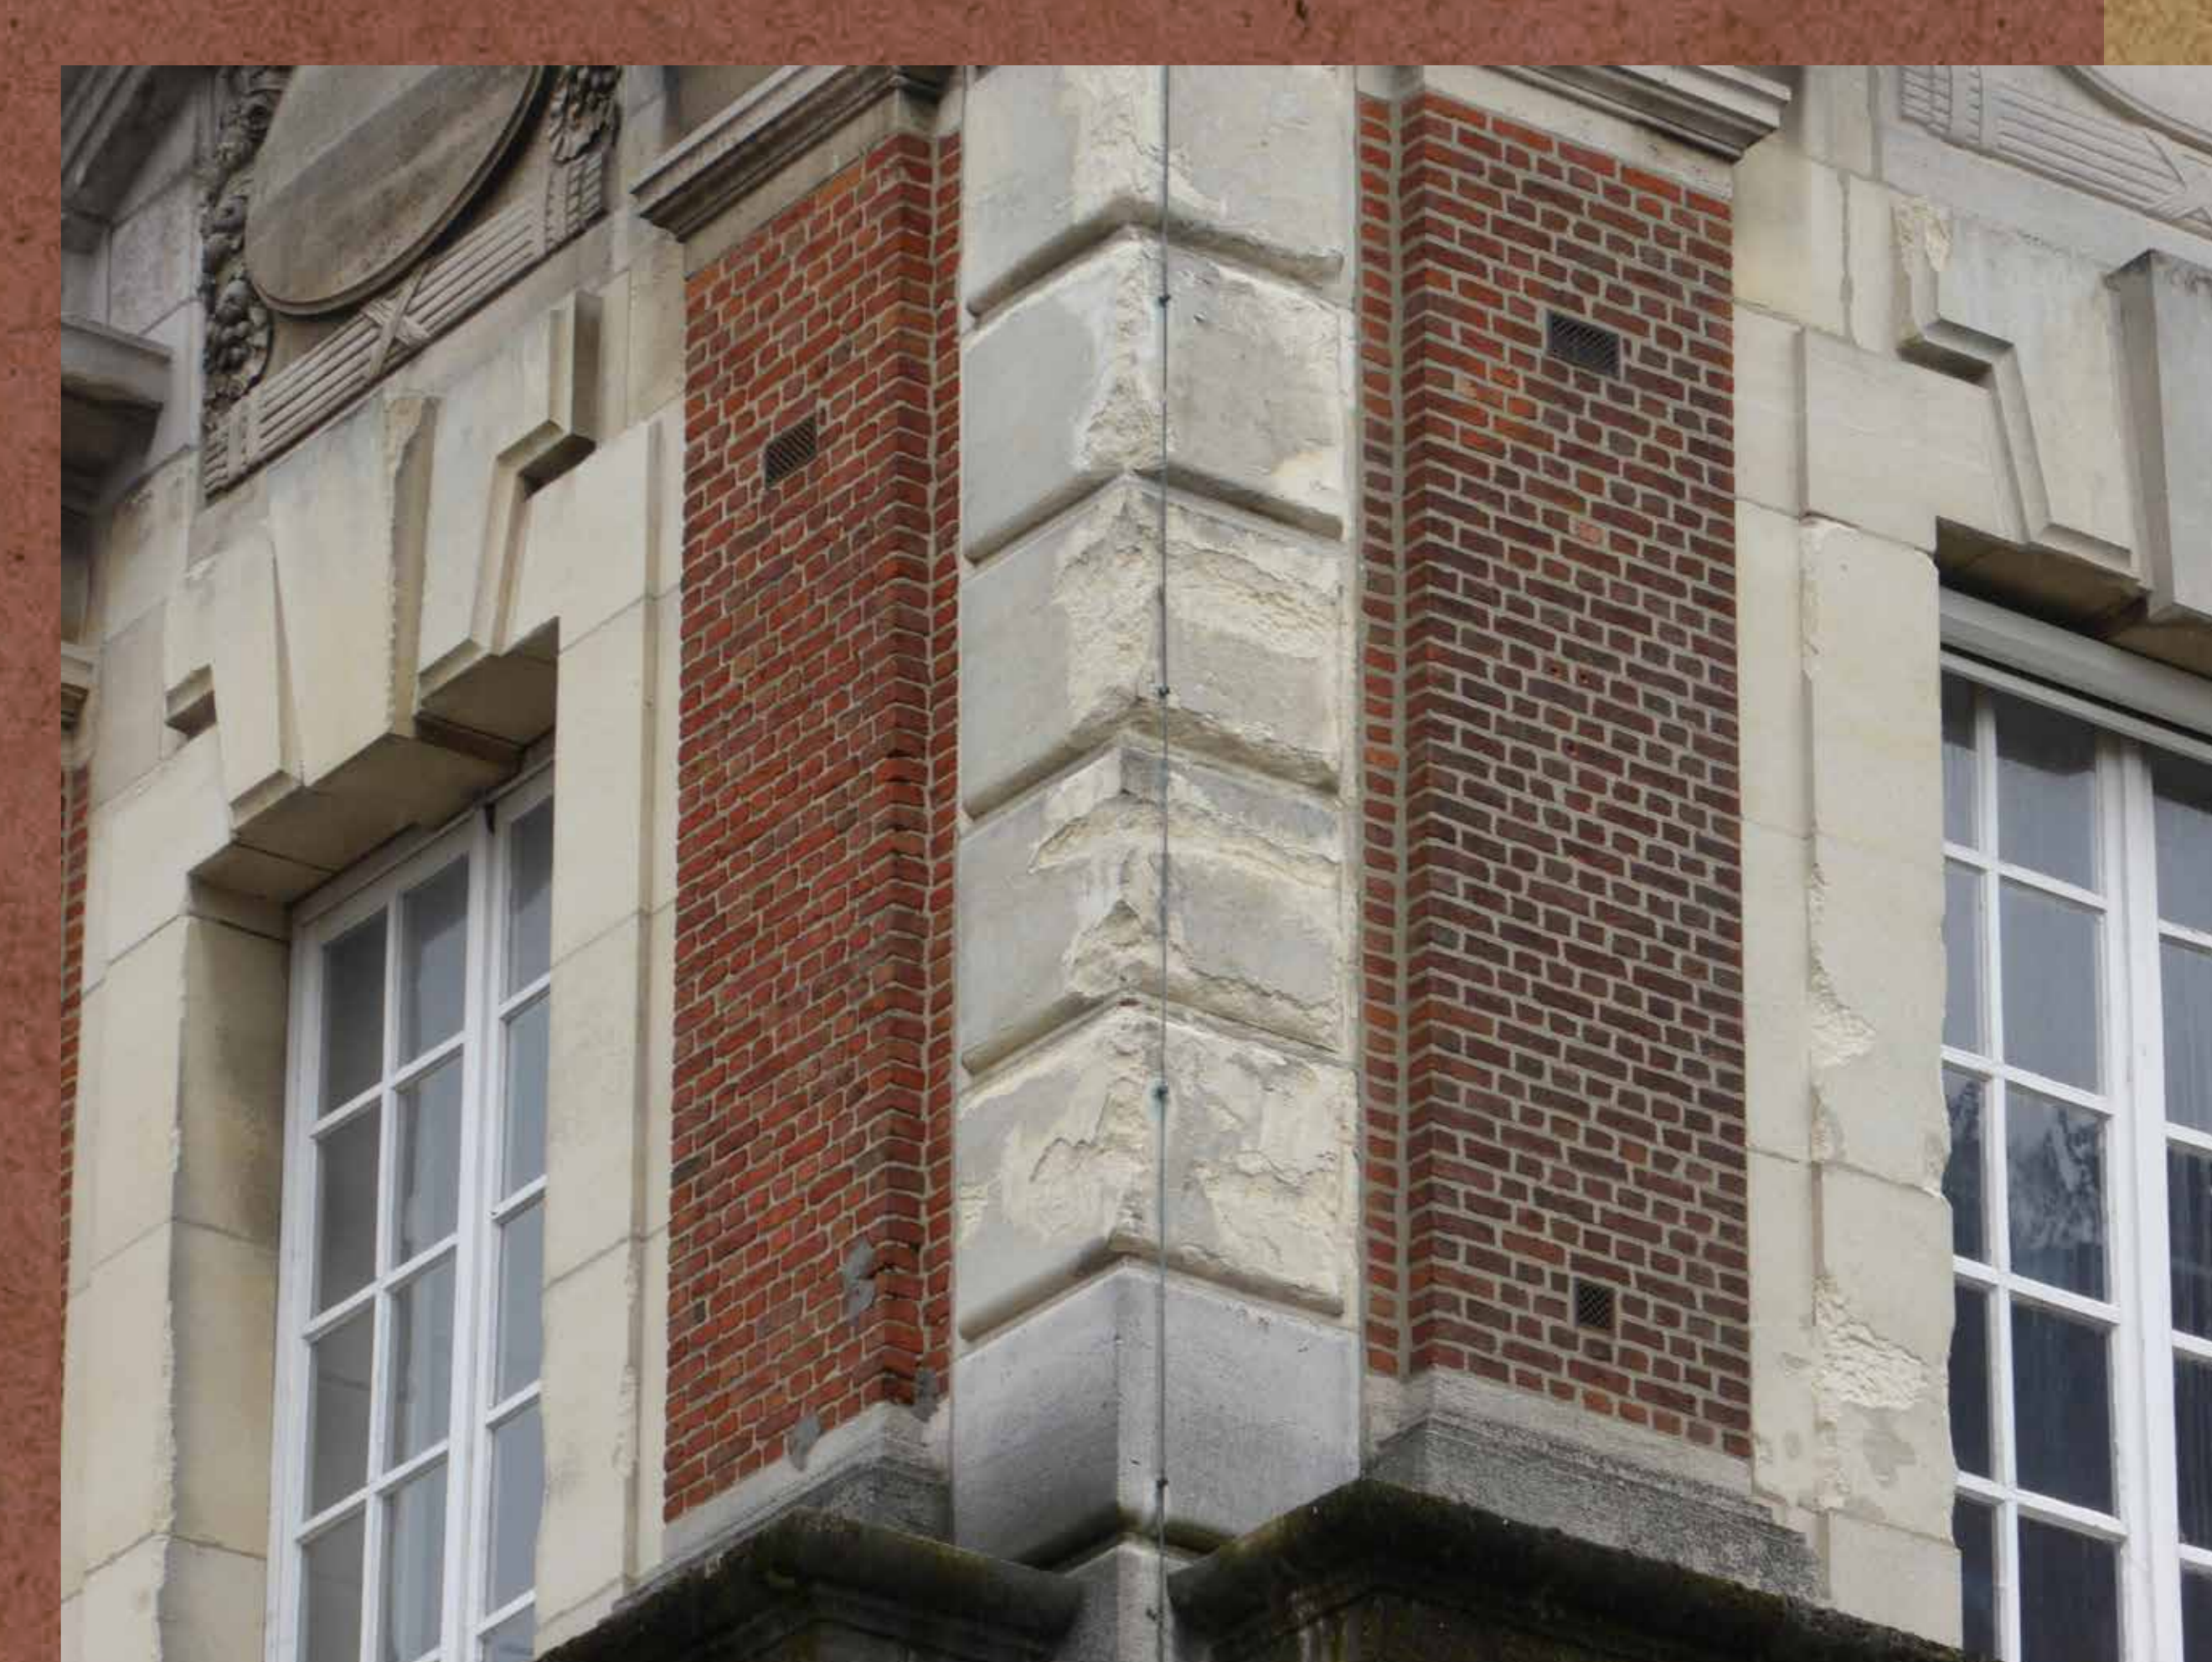
Studio Roma onderzocht eerst de natuurstenen in de gevel. Hieruit bleek dat de schade aan de gevels vooral te wijten was aan de aard van de gebruikte natuursteen en aan de verroesting van de ingewerkte verankeringen.

Beschadigde hoekblokken (kant Margarethaplein).
Collectie Regie der Gebouwen.

In de gevels zijn na reiniging meerdere natuursteenblokken volledig vervangen. Daarvoor is steen van Sint-Vaast gebruikt, die goed lijkt op de oorspronkelijke Sint-Leu-steen die niet meer verkrijgbaar is. Kleinere beschadigingen zijn hersteld met natuursteenherstelmortel. Verroeste verankeringen zijn, voor zover ze nog niet tot schade hadden geleid, met een scantechniek opgespoord en uit voorzorg uitgeboord.

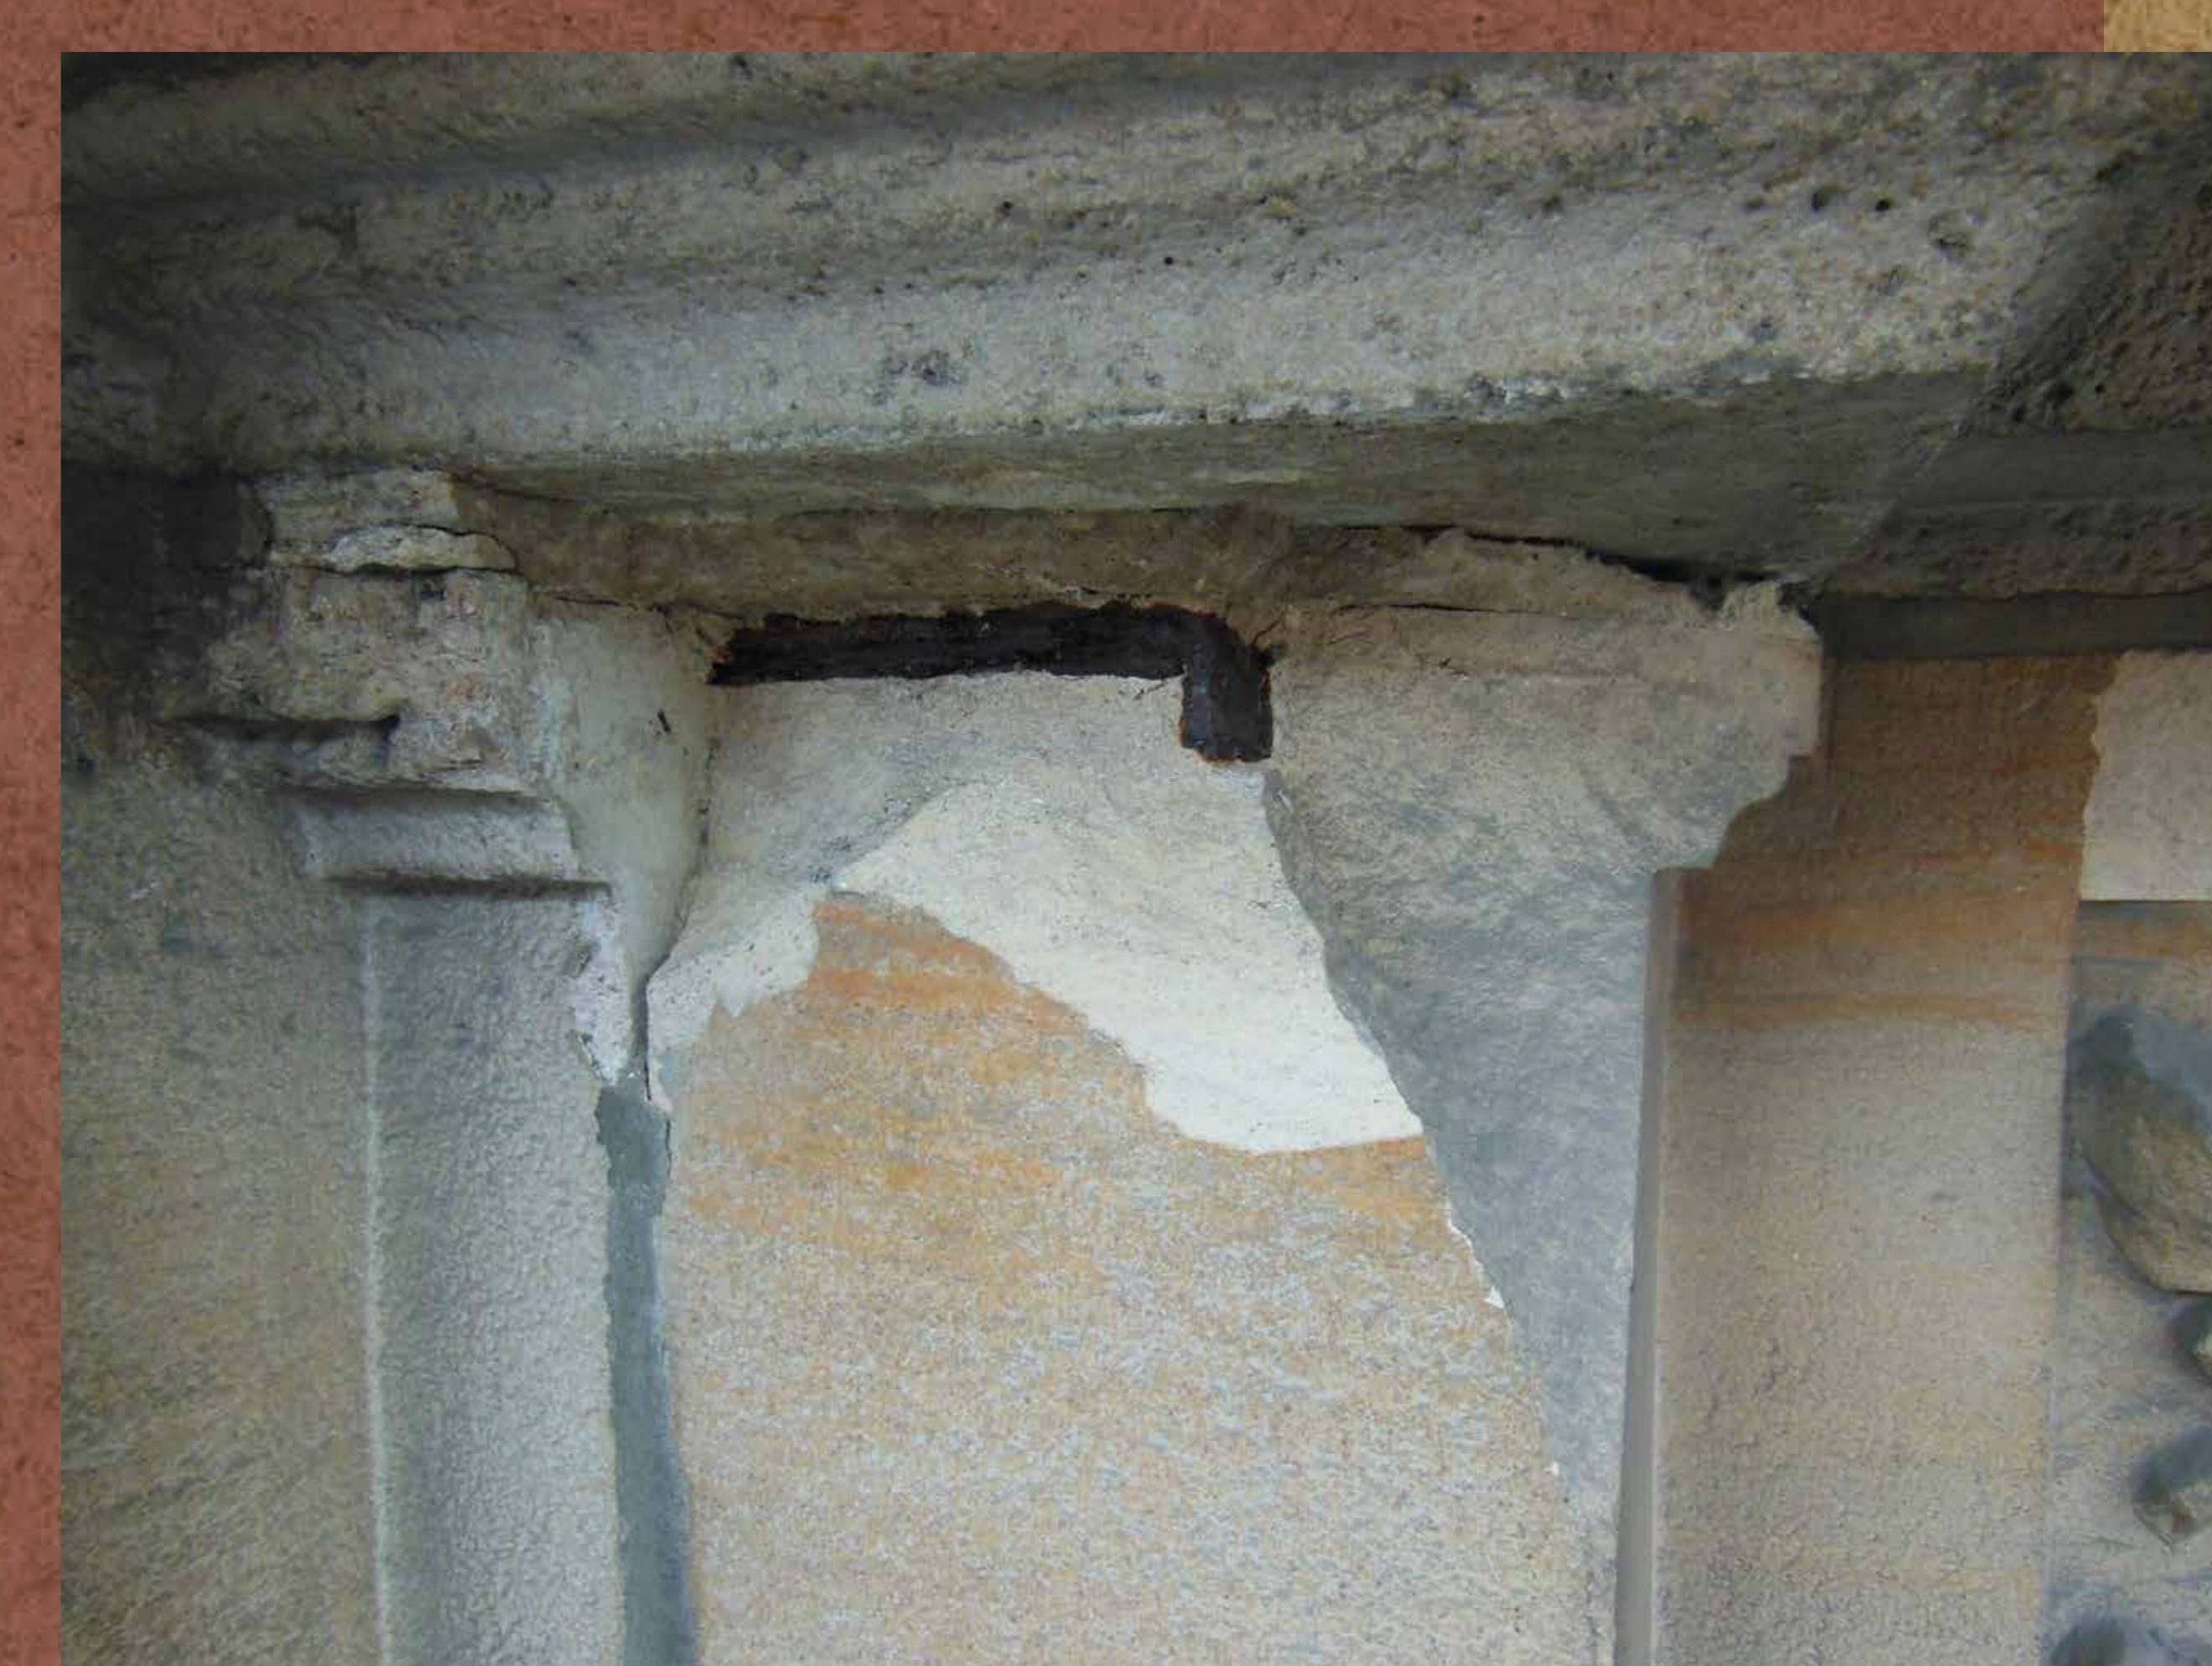
Verroeste verankering van de natuursteen.
Collectie Regie der Gebouwen.

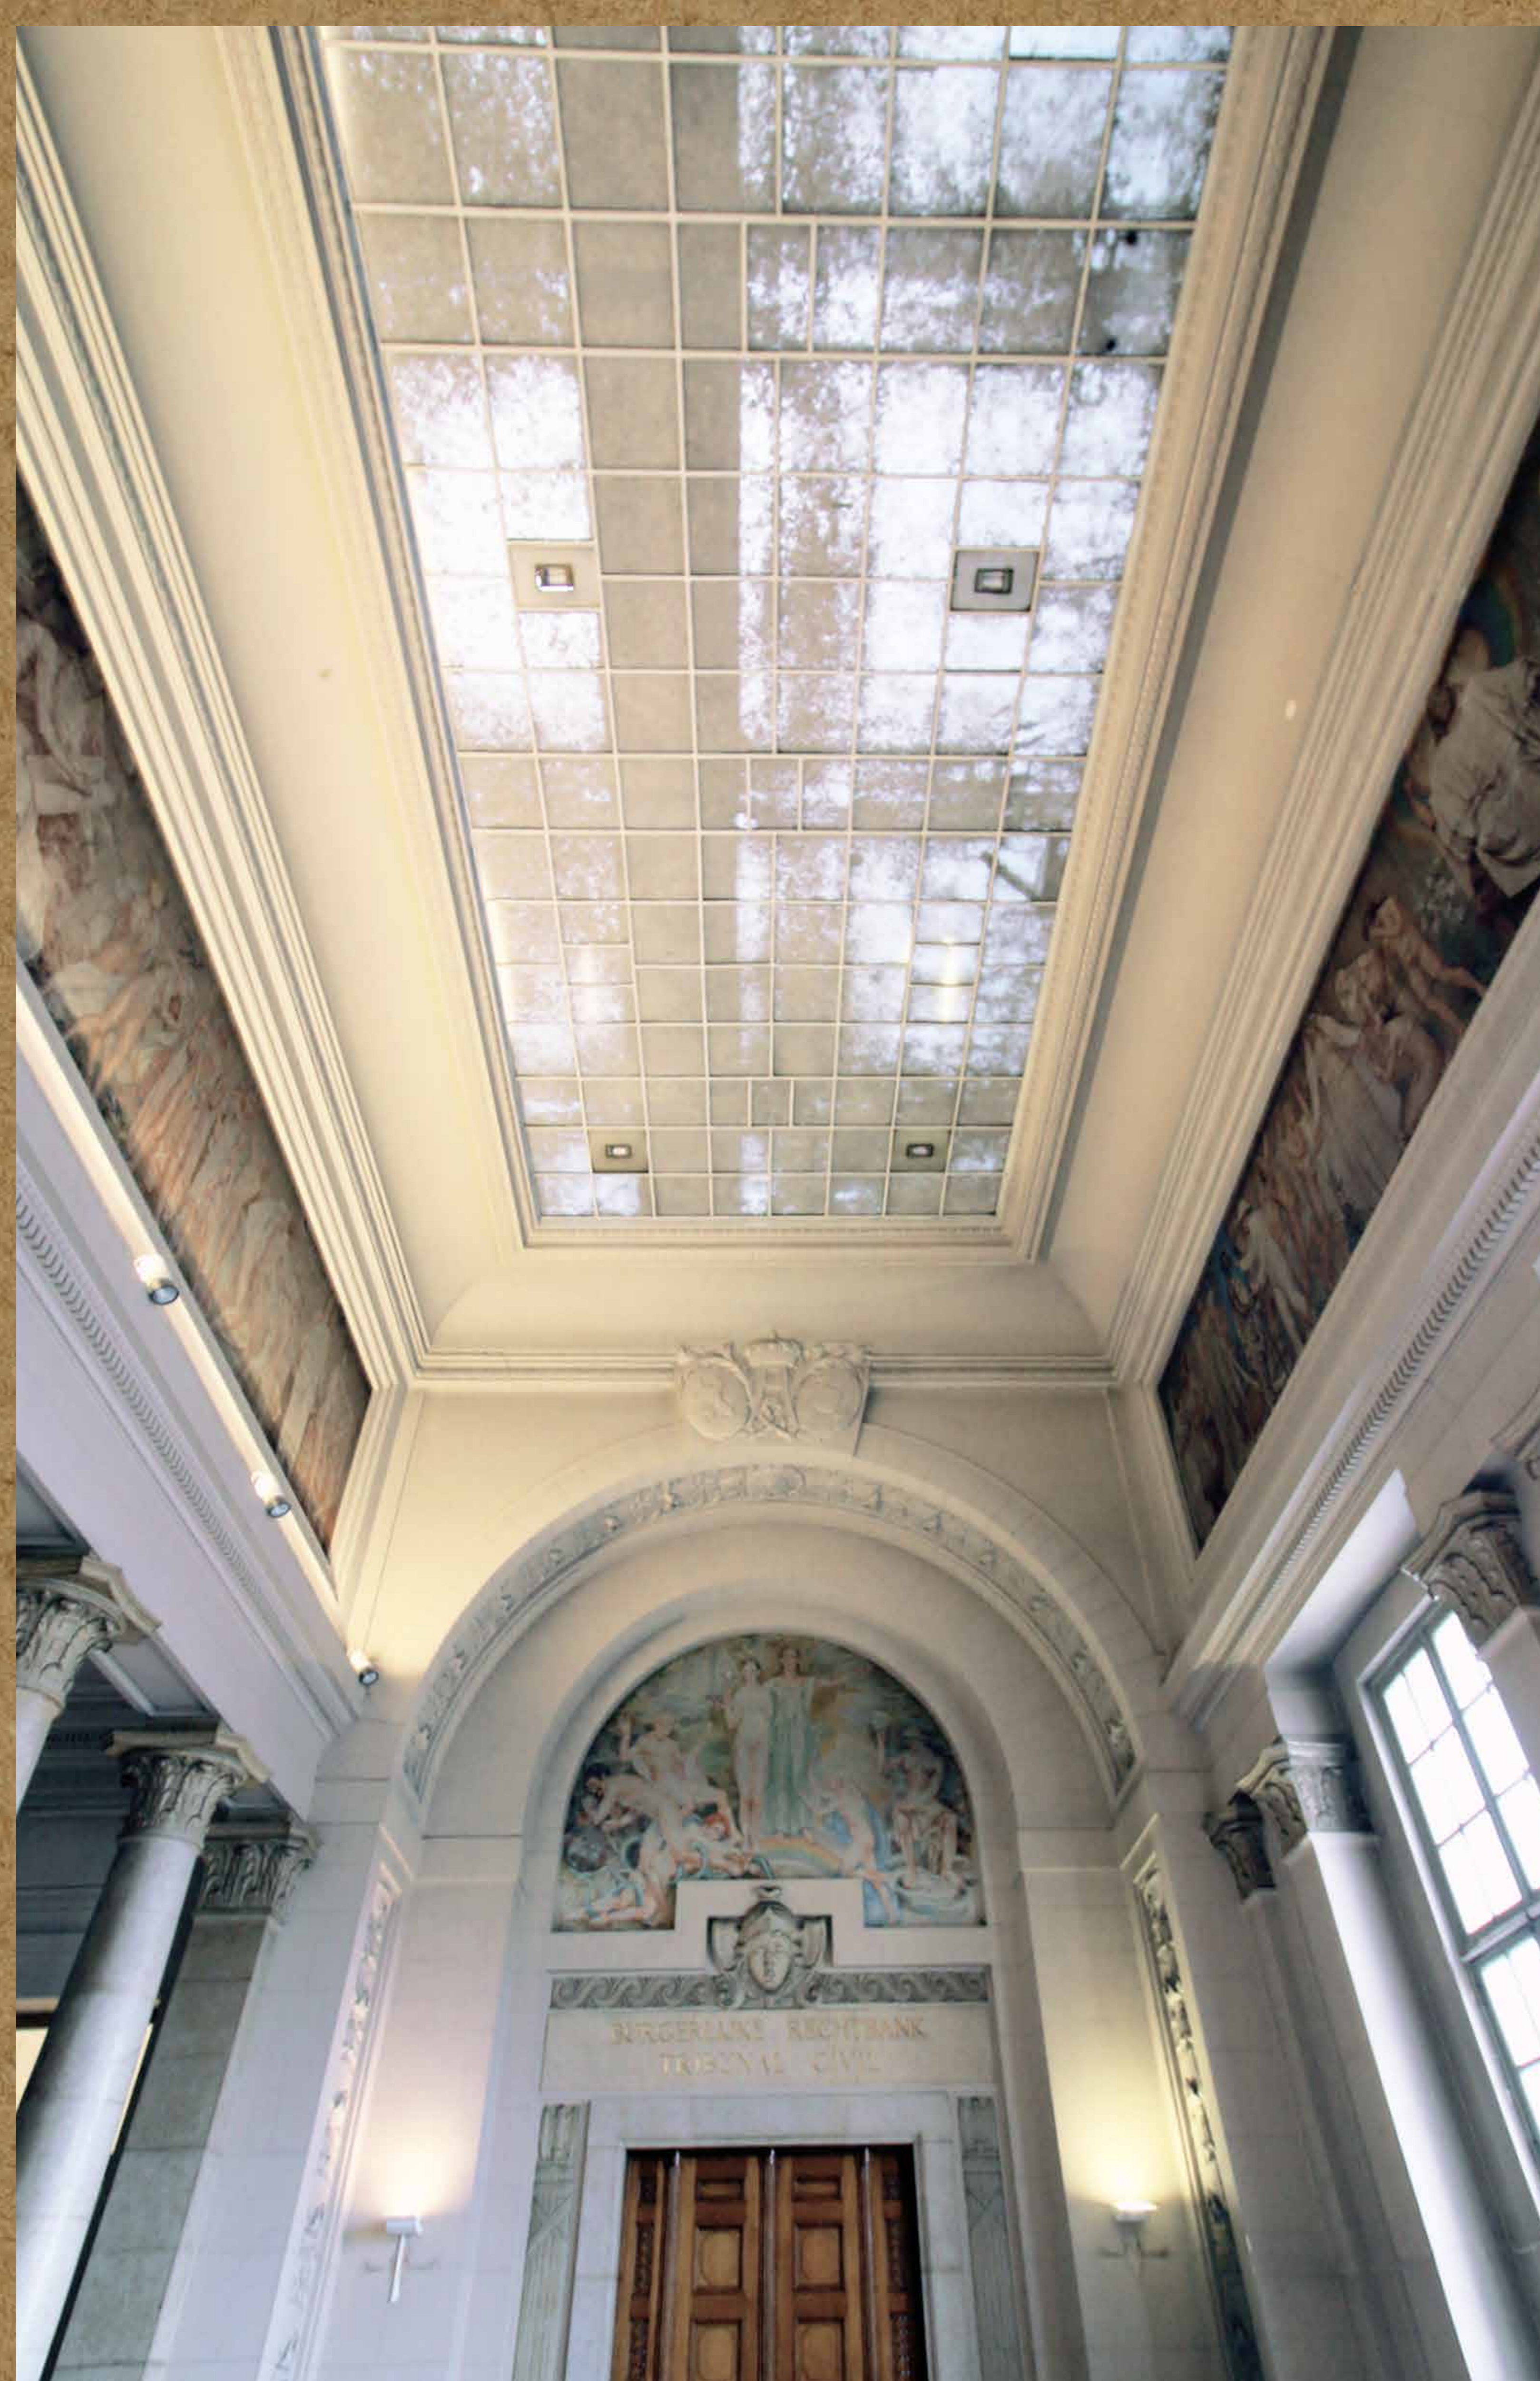
De hoofdingang van het gerechtshof was niet toegankelijk voor personen met beperkte mobiliteit vanwege de monumentale trap. In de inkomhal werkte het draaihekken niet meer en bovendien paste het qua materiaal niet in het interieur.

Het oude draaihekken.
Collectie Regie der Gebouwen.

De hoofdingang werd voorzien van een hefplatformlift voor personen met beperkte mobiliteit. In de inkomhal is een nieuwe inkomzas geplaatst met volledig glazen draaihekken en zwarte stalen profielen, waardoor die beter past in het interieur.

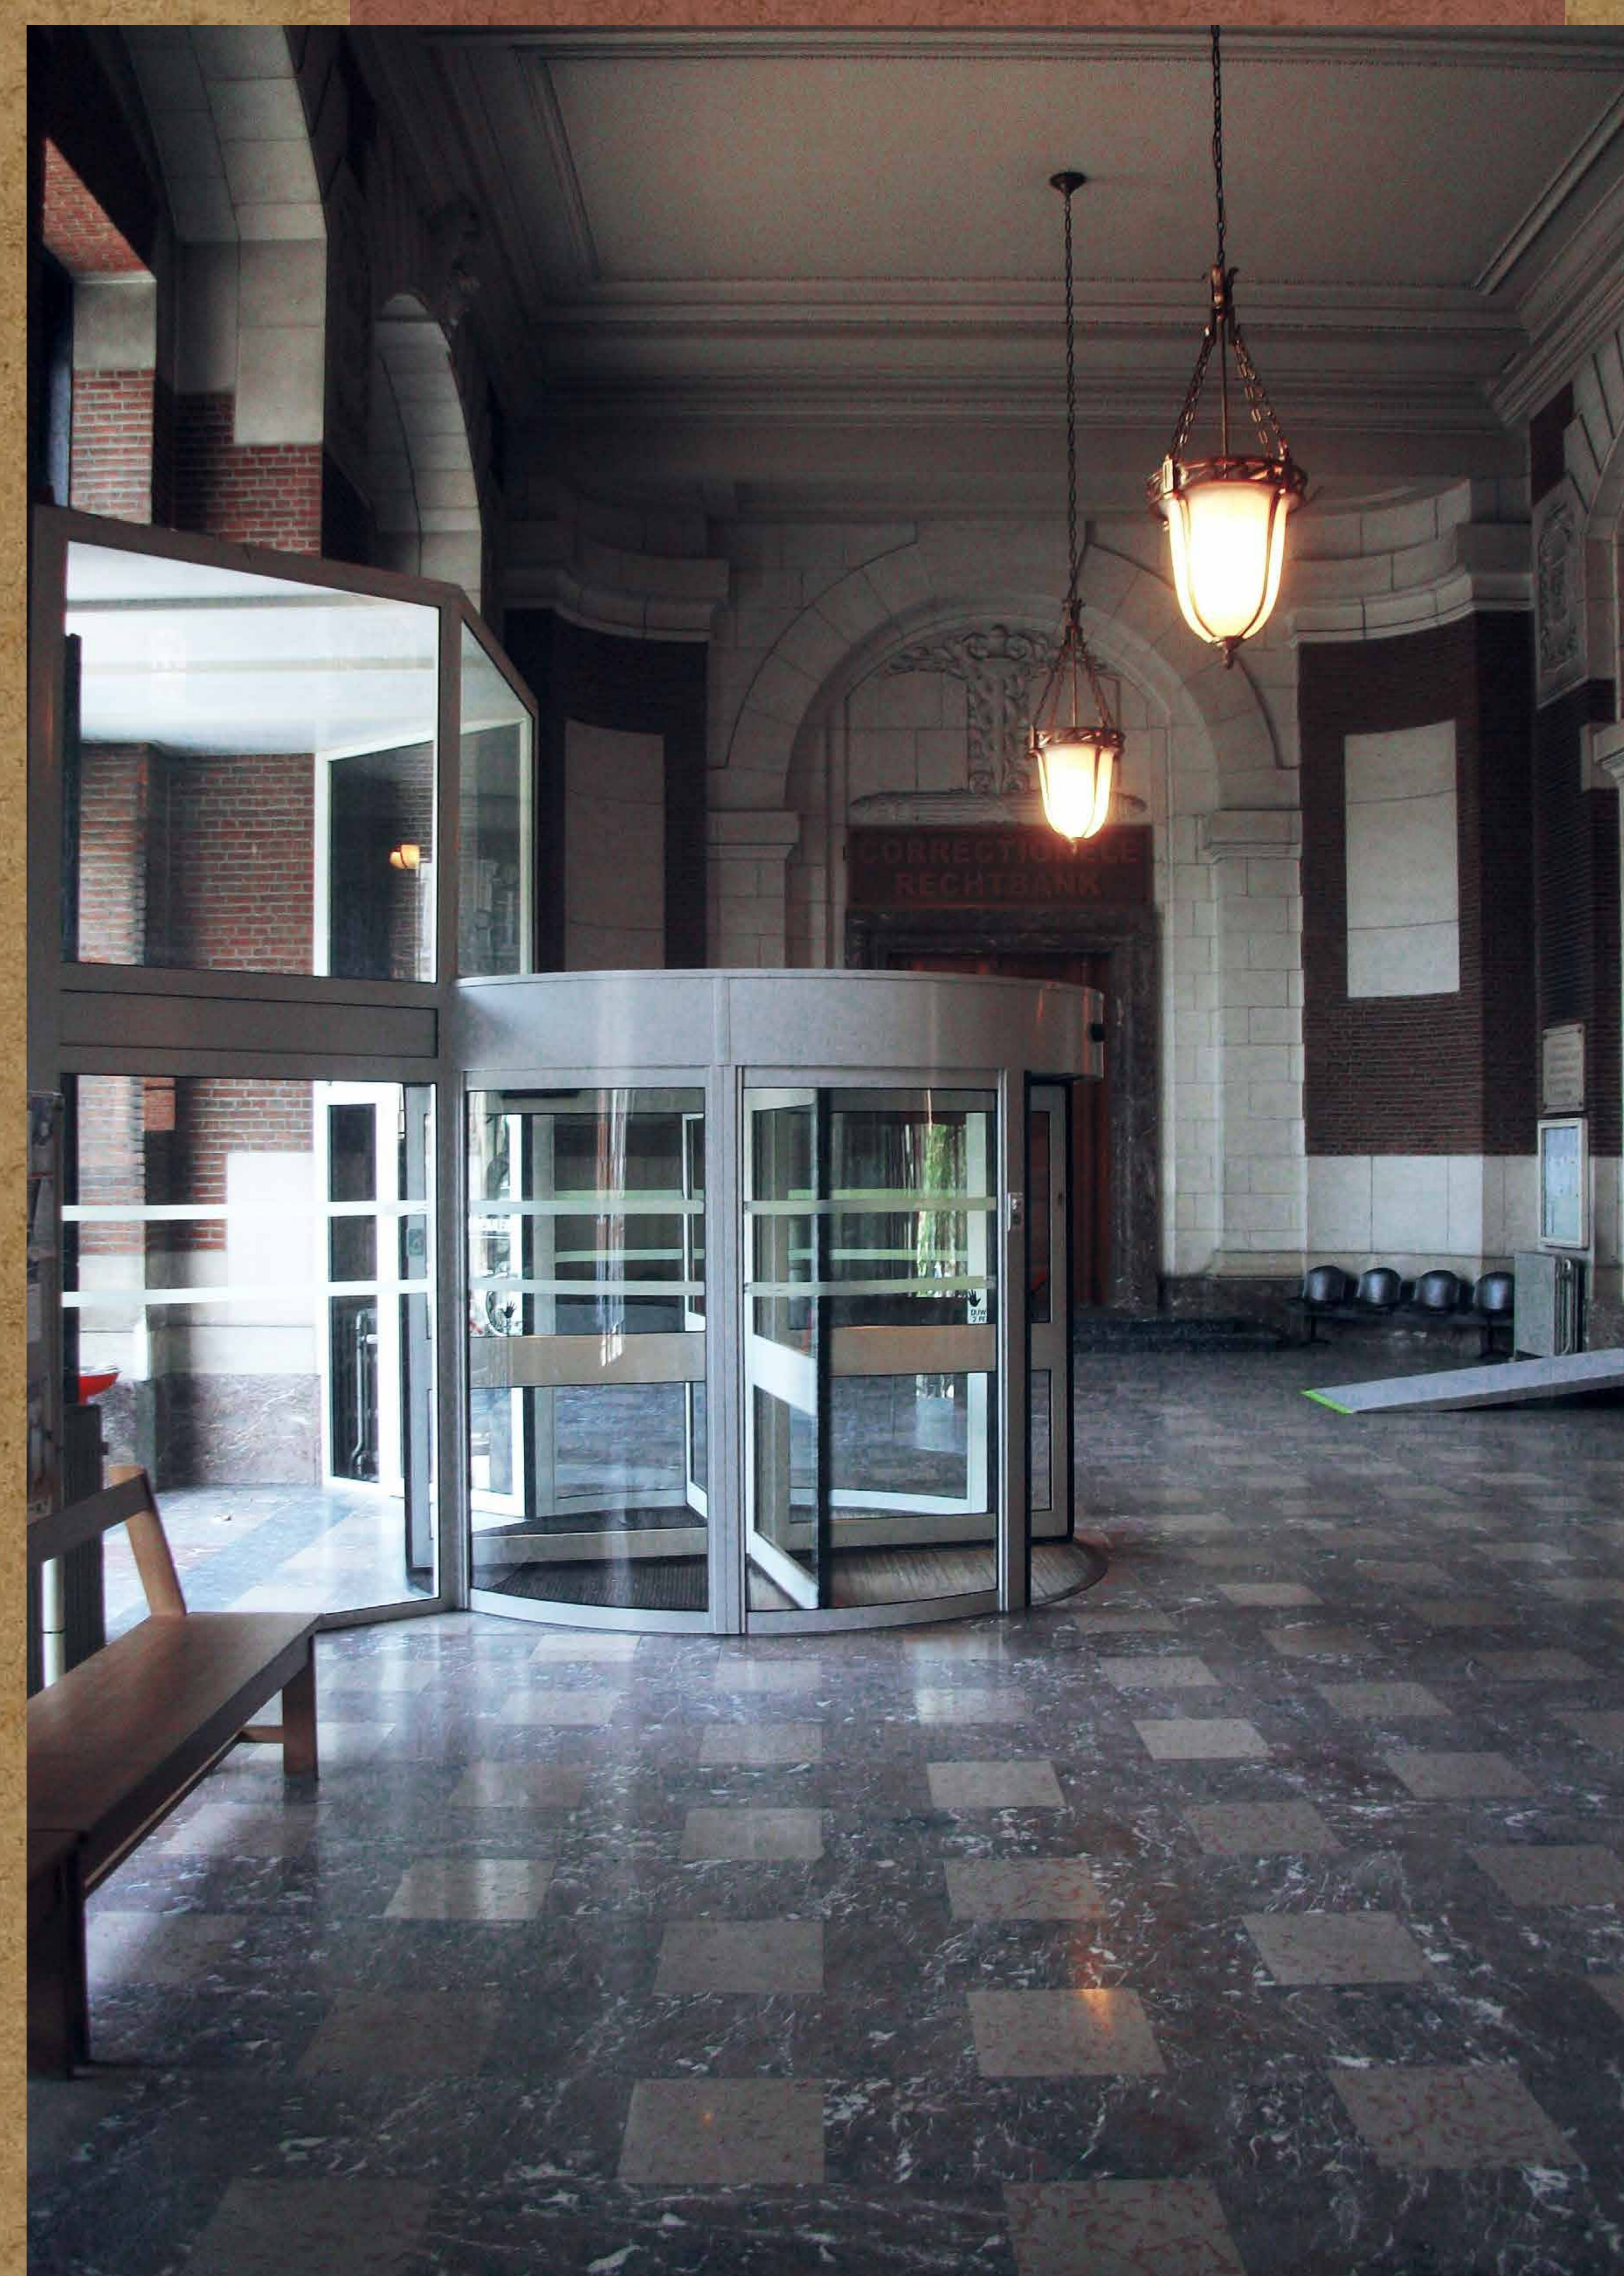
In de 'salle des pas perdus' (monumentale hal) op de tweede verdieping viel bijna geen licht meer binnen via het beglaasde plafond omwille van de constante bevulling door duiven.

Het bevulde glazen plafond
in de 'salle des pas perdus'.
Collectie Regie der Gebouwen.

Op de zolder boven de 'salle des pas perdus' op de tweede verdieping werden de daken en ramen gedicht. Het glas in het plafond is vervangen door gelaagd glas voor een betere veiligheid. Om bevuiling van het beglaasde plafond te voorkomen, werd er een beschermkoepel over geplaatst.
