Restauratie van het gerechtshof (2014-2020)

Toestand vóór de restauratie

Restauratie van het dak en de gevel

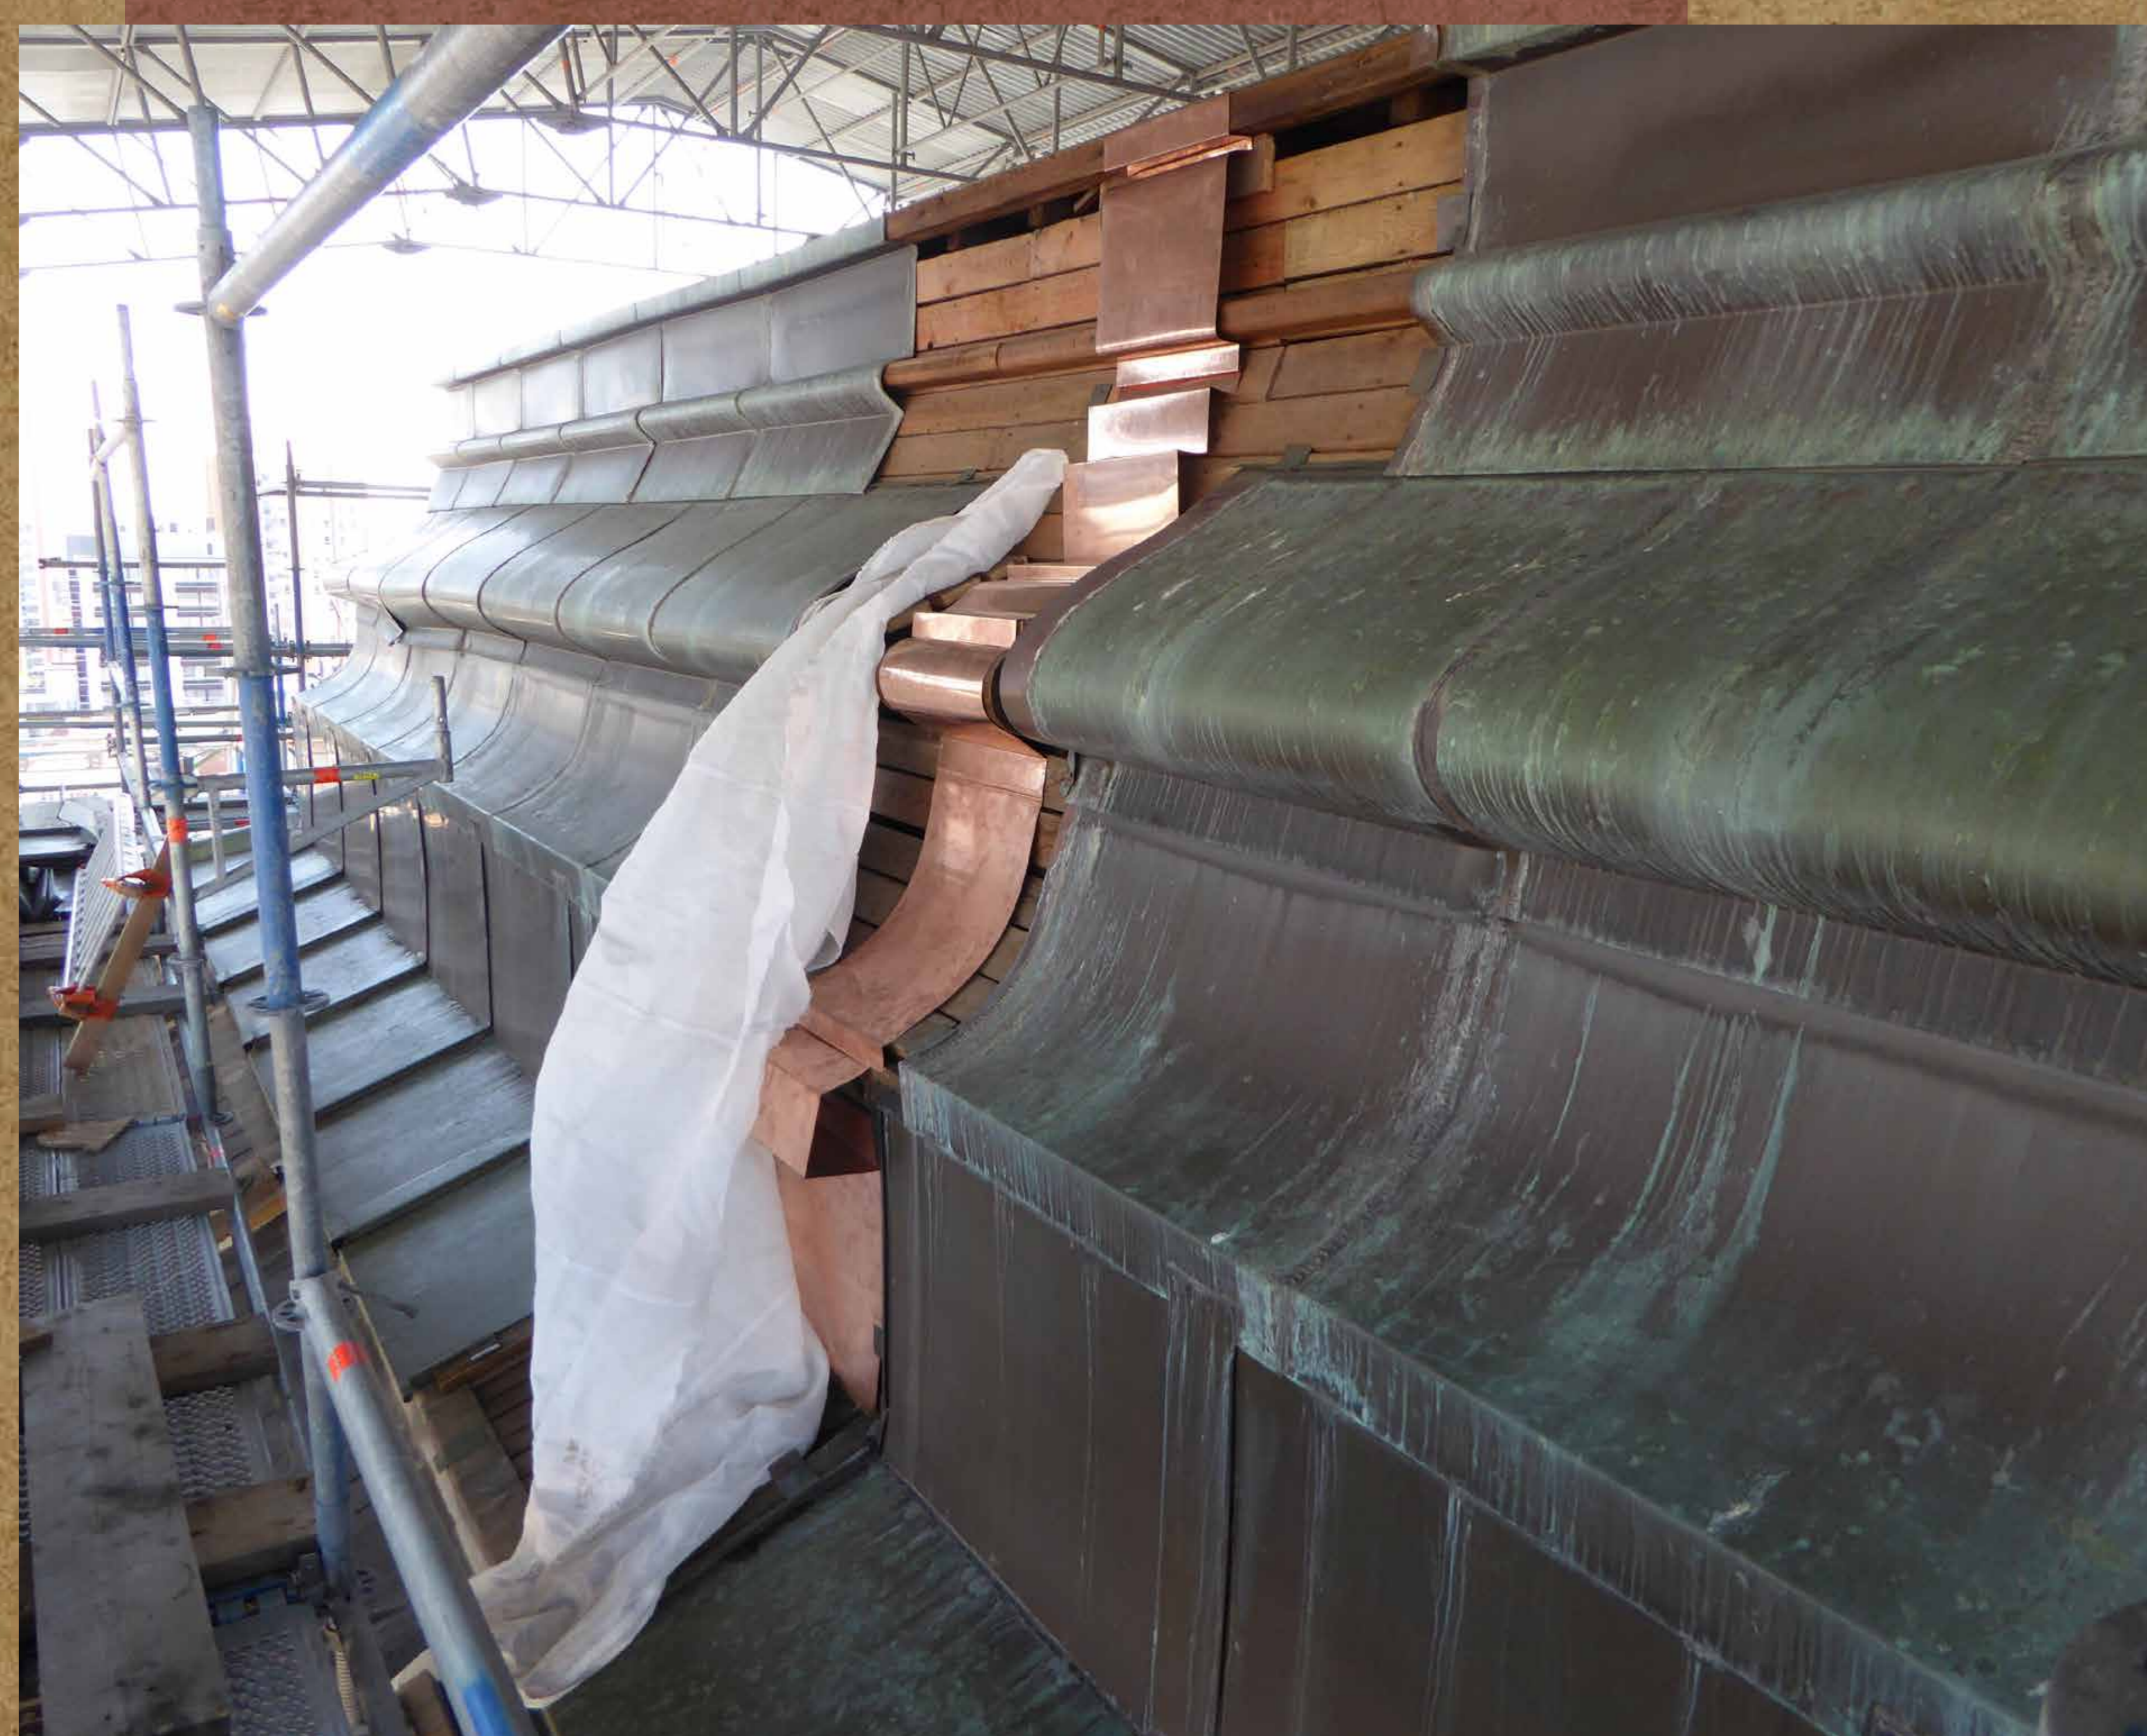
Oude en nieuwe koperen bekroning koepel.
Foto Studio Roma cvba.

Op het dak zijn waar nodig plaatselijke ingrepen uitgevoerd. Kapotte leien zijn vervangen en de koperen daken zijn deels hersteld en deels vernieuwd. De meeste van deze ingrepen zijn vanaf de straat niet te zien. Wat wel opvalt, is de nieuwe koperen bekroning van de centrale koepel, die op basis van oude tekeningen en foto's opnieuw is gebouwd. Ze vervangt de bekroning die na de Tweede Wereldoorlog in een minder geprofileerde vorm was uitgevoerd.

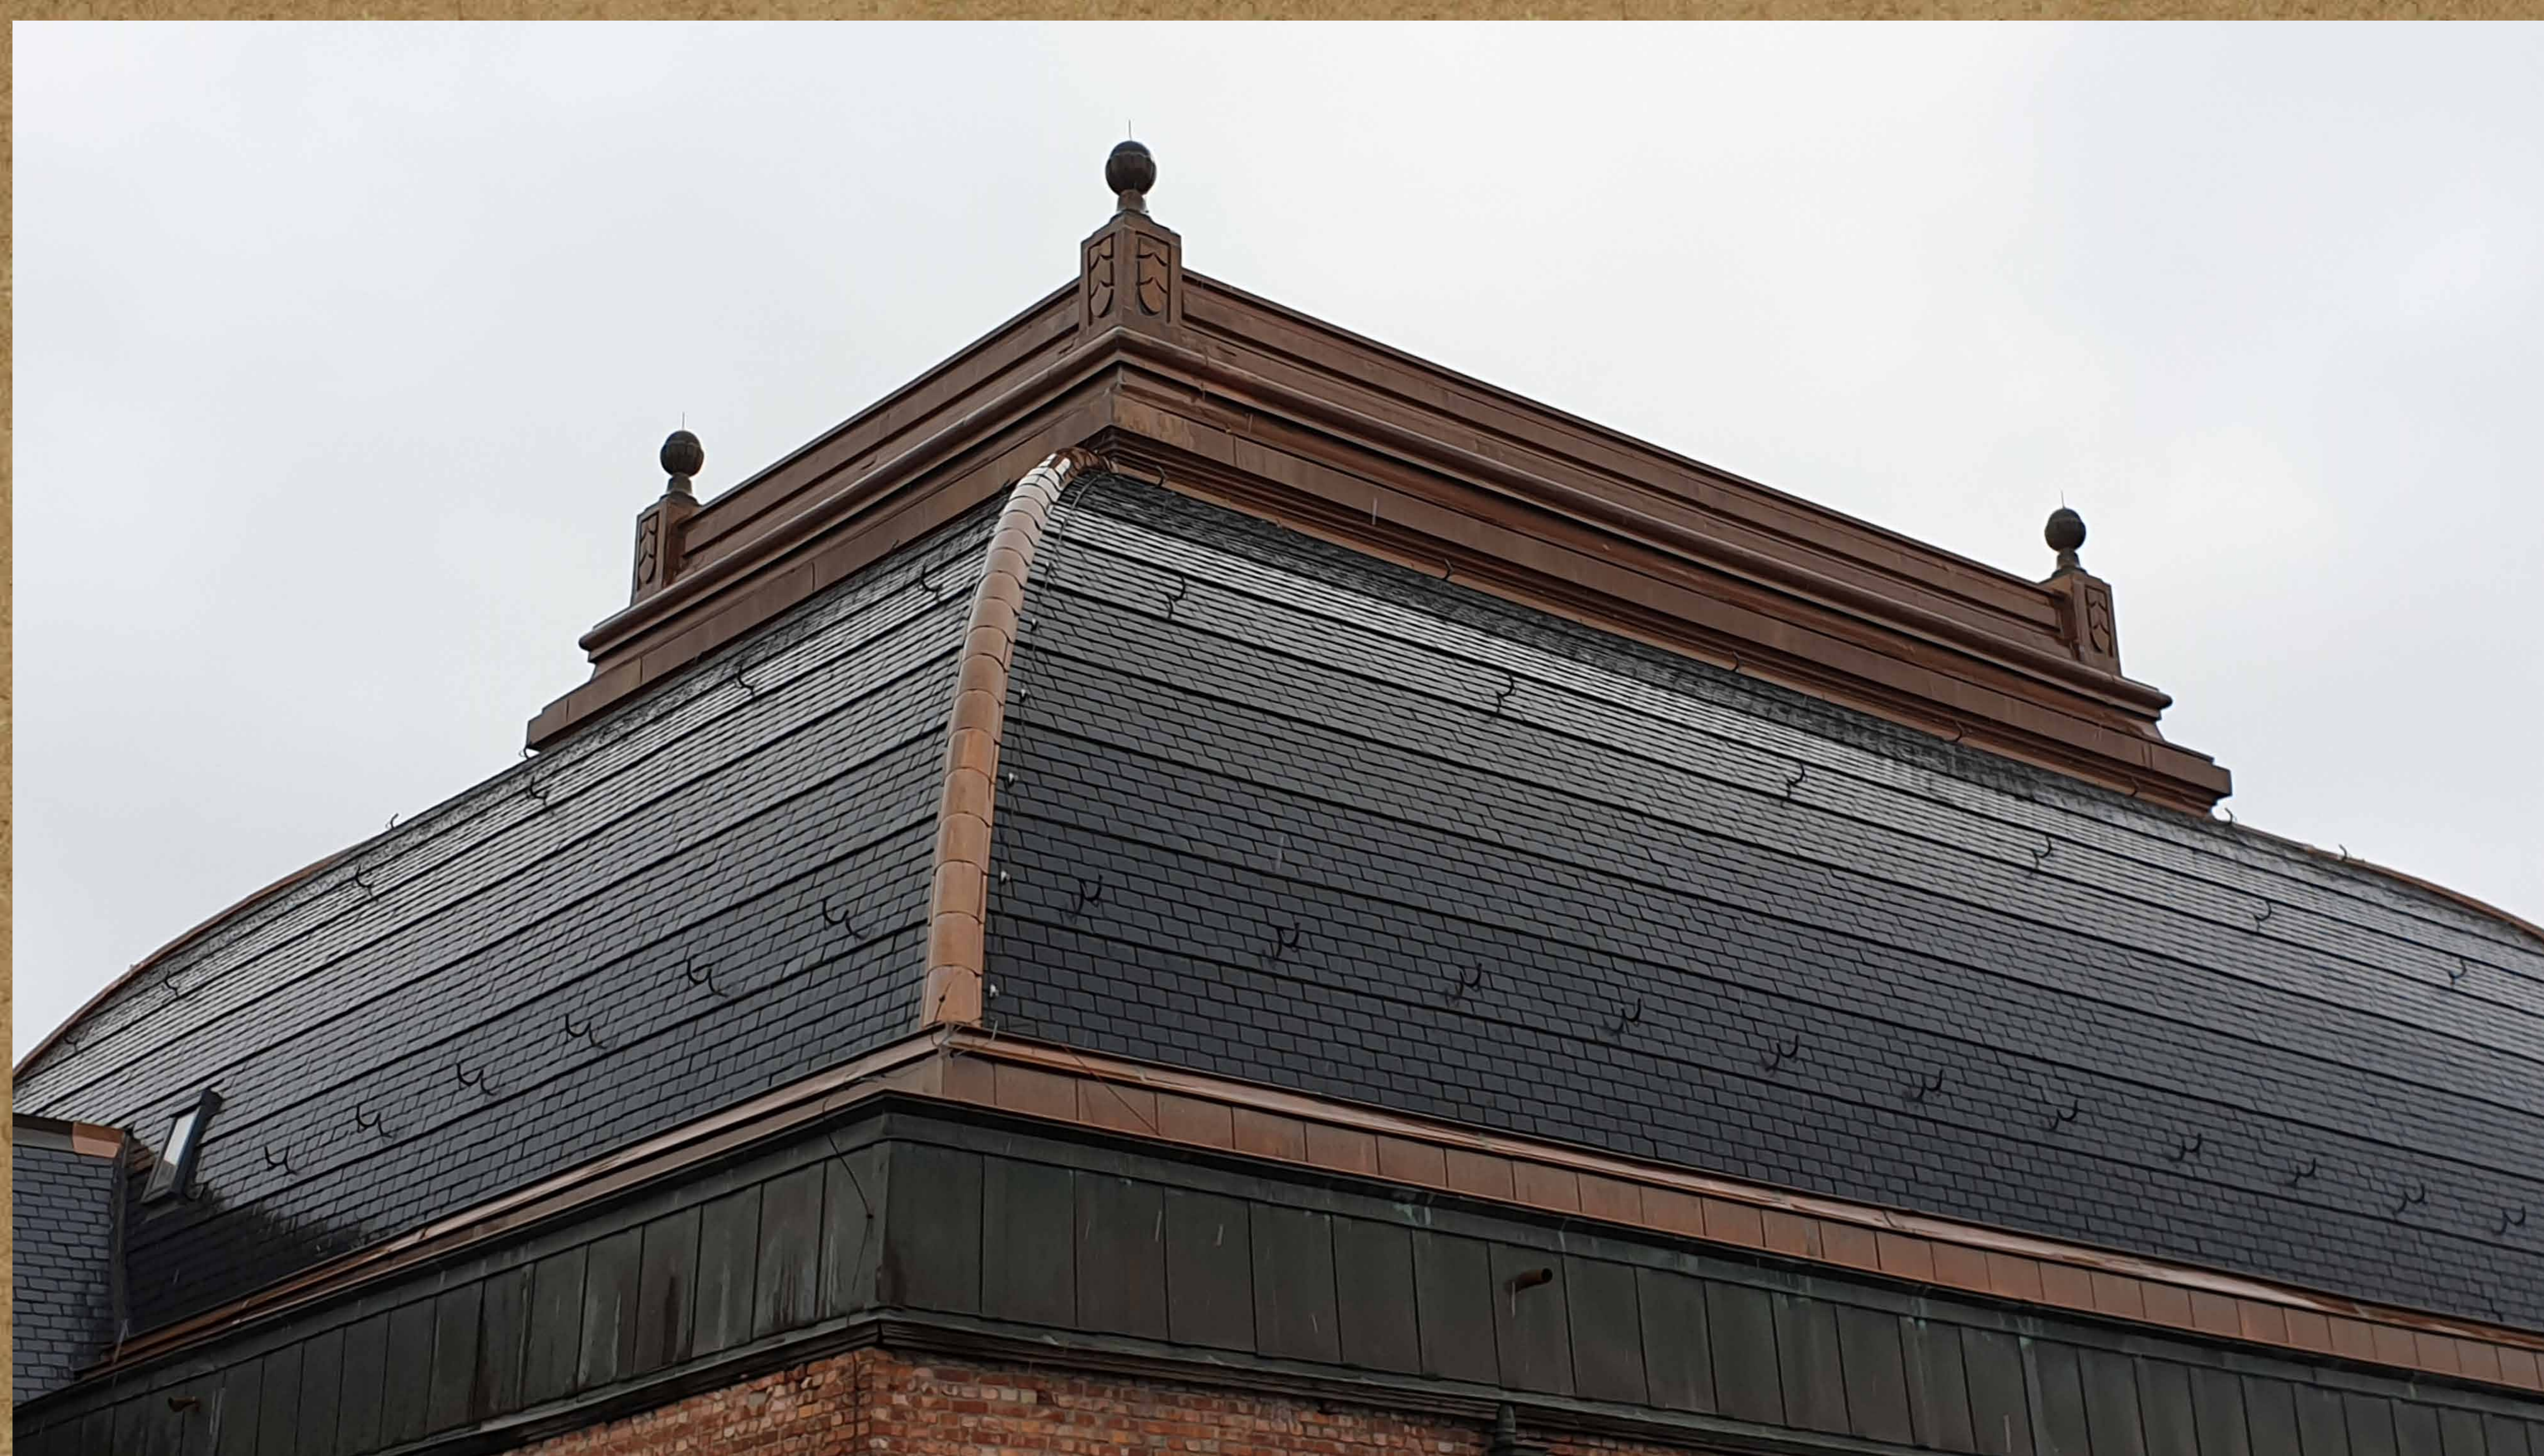
Nieuwe koperen bekroning koepel.
Foto Studio Roma cvba.

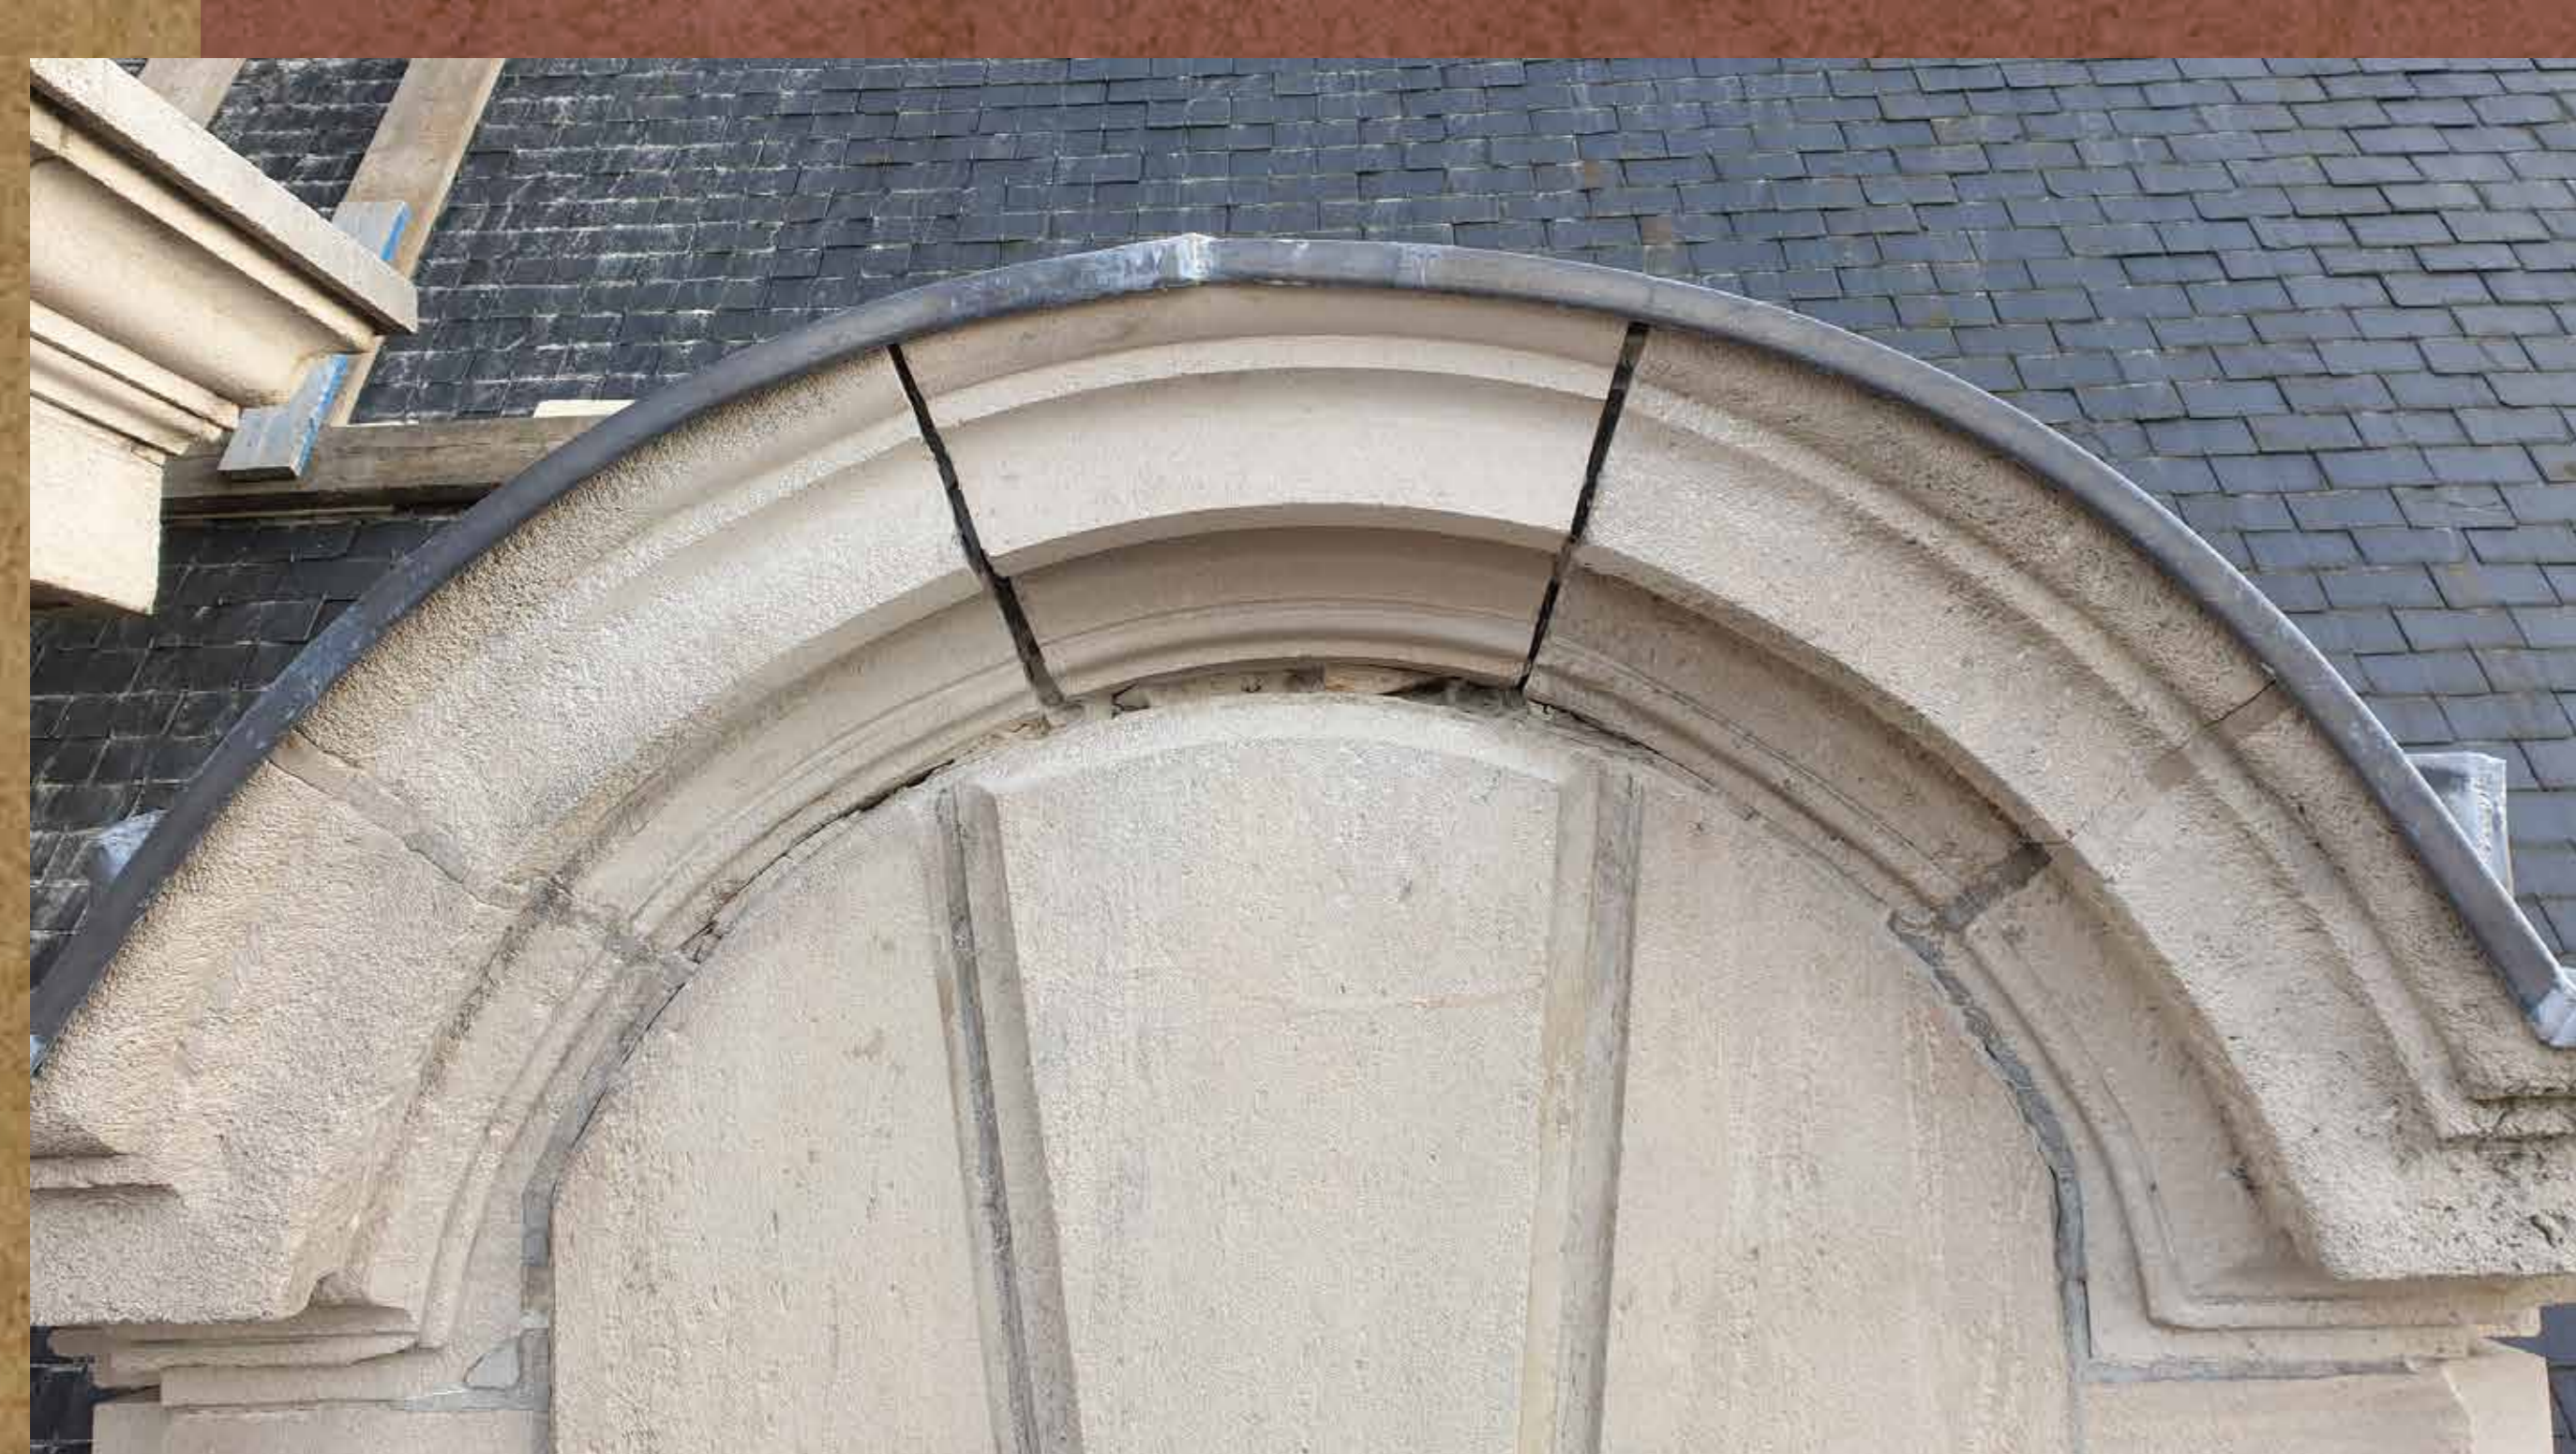
Vervanging natuursteen in dakkapel.
Foto Studio Roma cvba.

In de gevels zijn na reiniging meerdere natuursteenblokken volledig vervangen. Daarvoor is steen van Sint-Vaast gebruikt, die goed lijkt op de oorspronkelijke Sint-Leu-steen die niet meer verkrijgbaar is. Kleinere beschadigingen zijn hersteld met natuursteenherstelmortel. Verroeste verankeringen zijn, voor zover ze nog niet tot schade hadden geleid, met een scantechniek opgespoord en uit voorzorg uitgeboord.

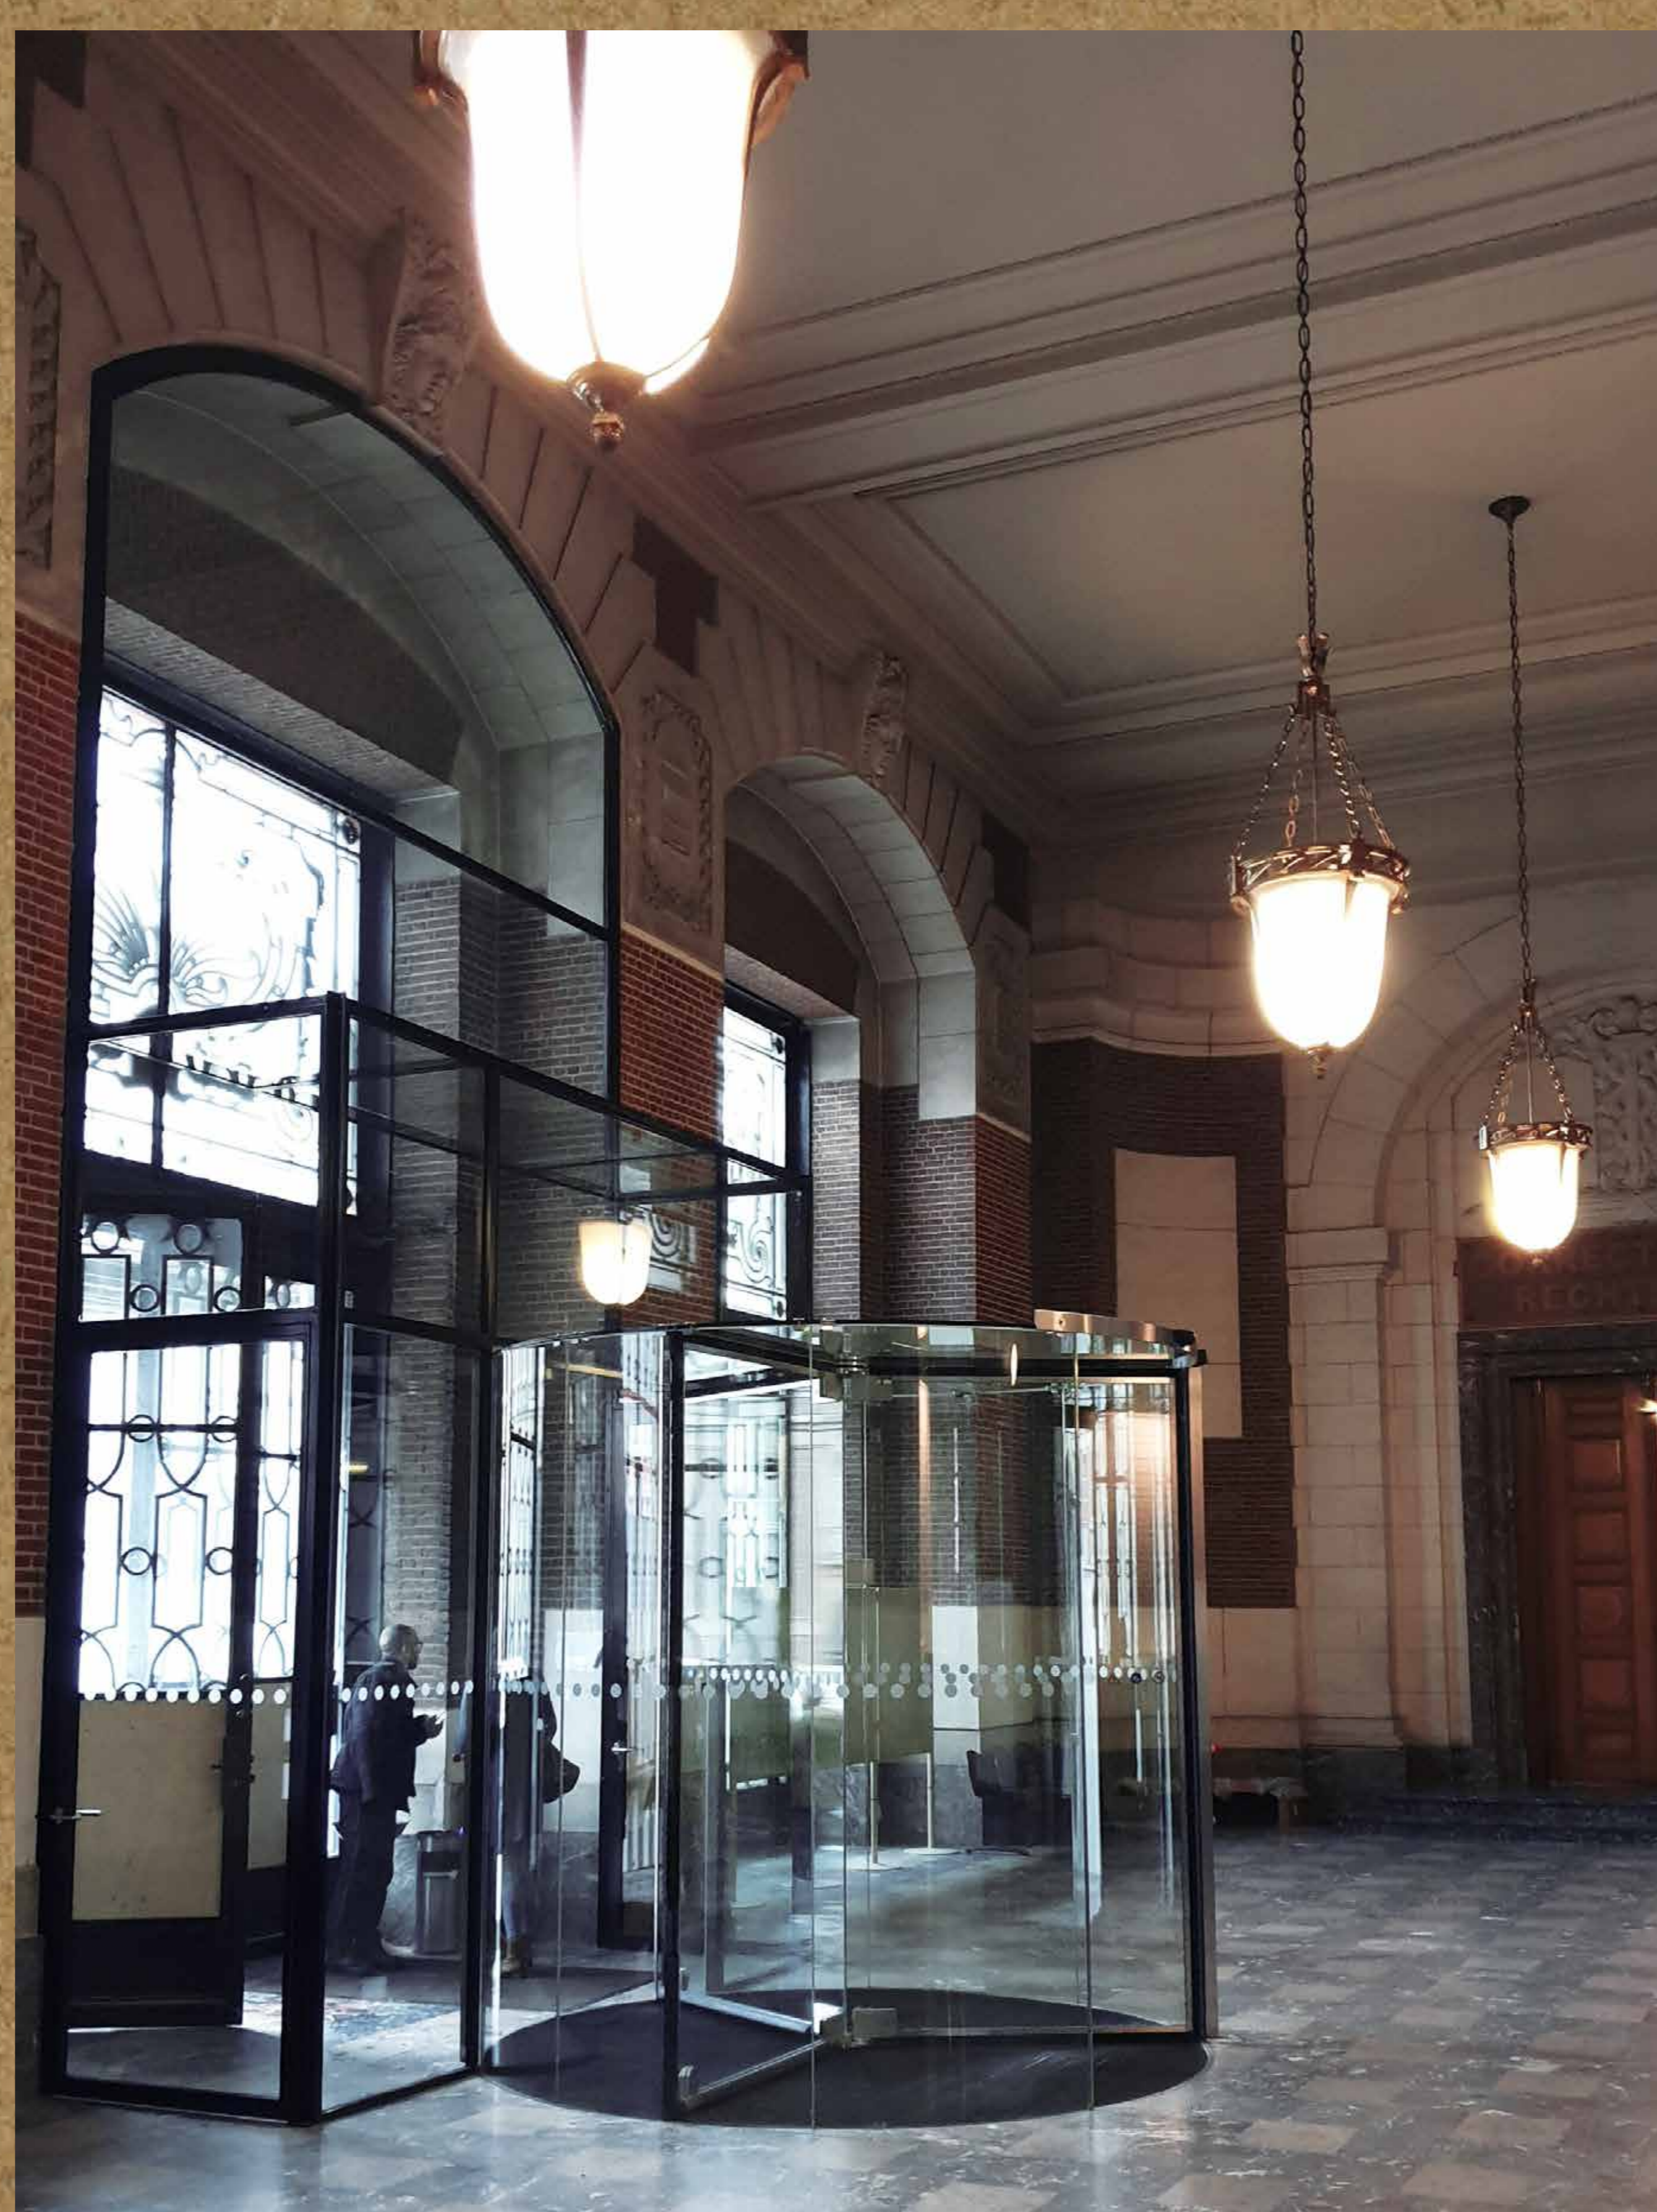
Nieuwe inkomzas.
Foto Studio Roma cvba.

De hoofdingang werd voorzien van een hefplatformlift voor personen met beperkte mobiliteit. In de inkomhal is een nieuwe inkomzas geplaatst met volledig glazen draaihekken en zwarte stalen profielen, waardoor die beter past in het interieur.

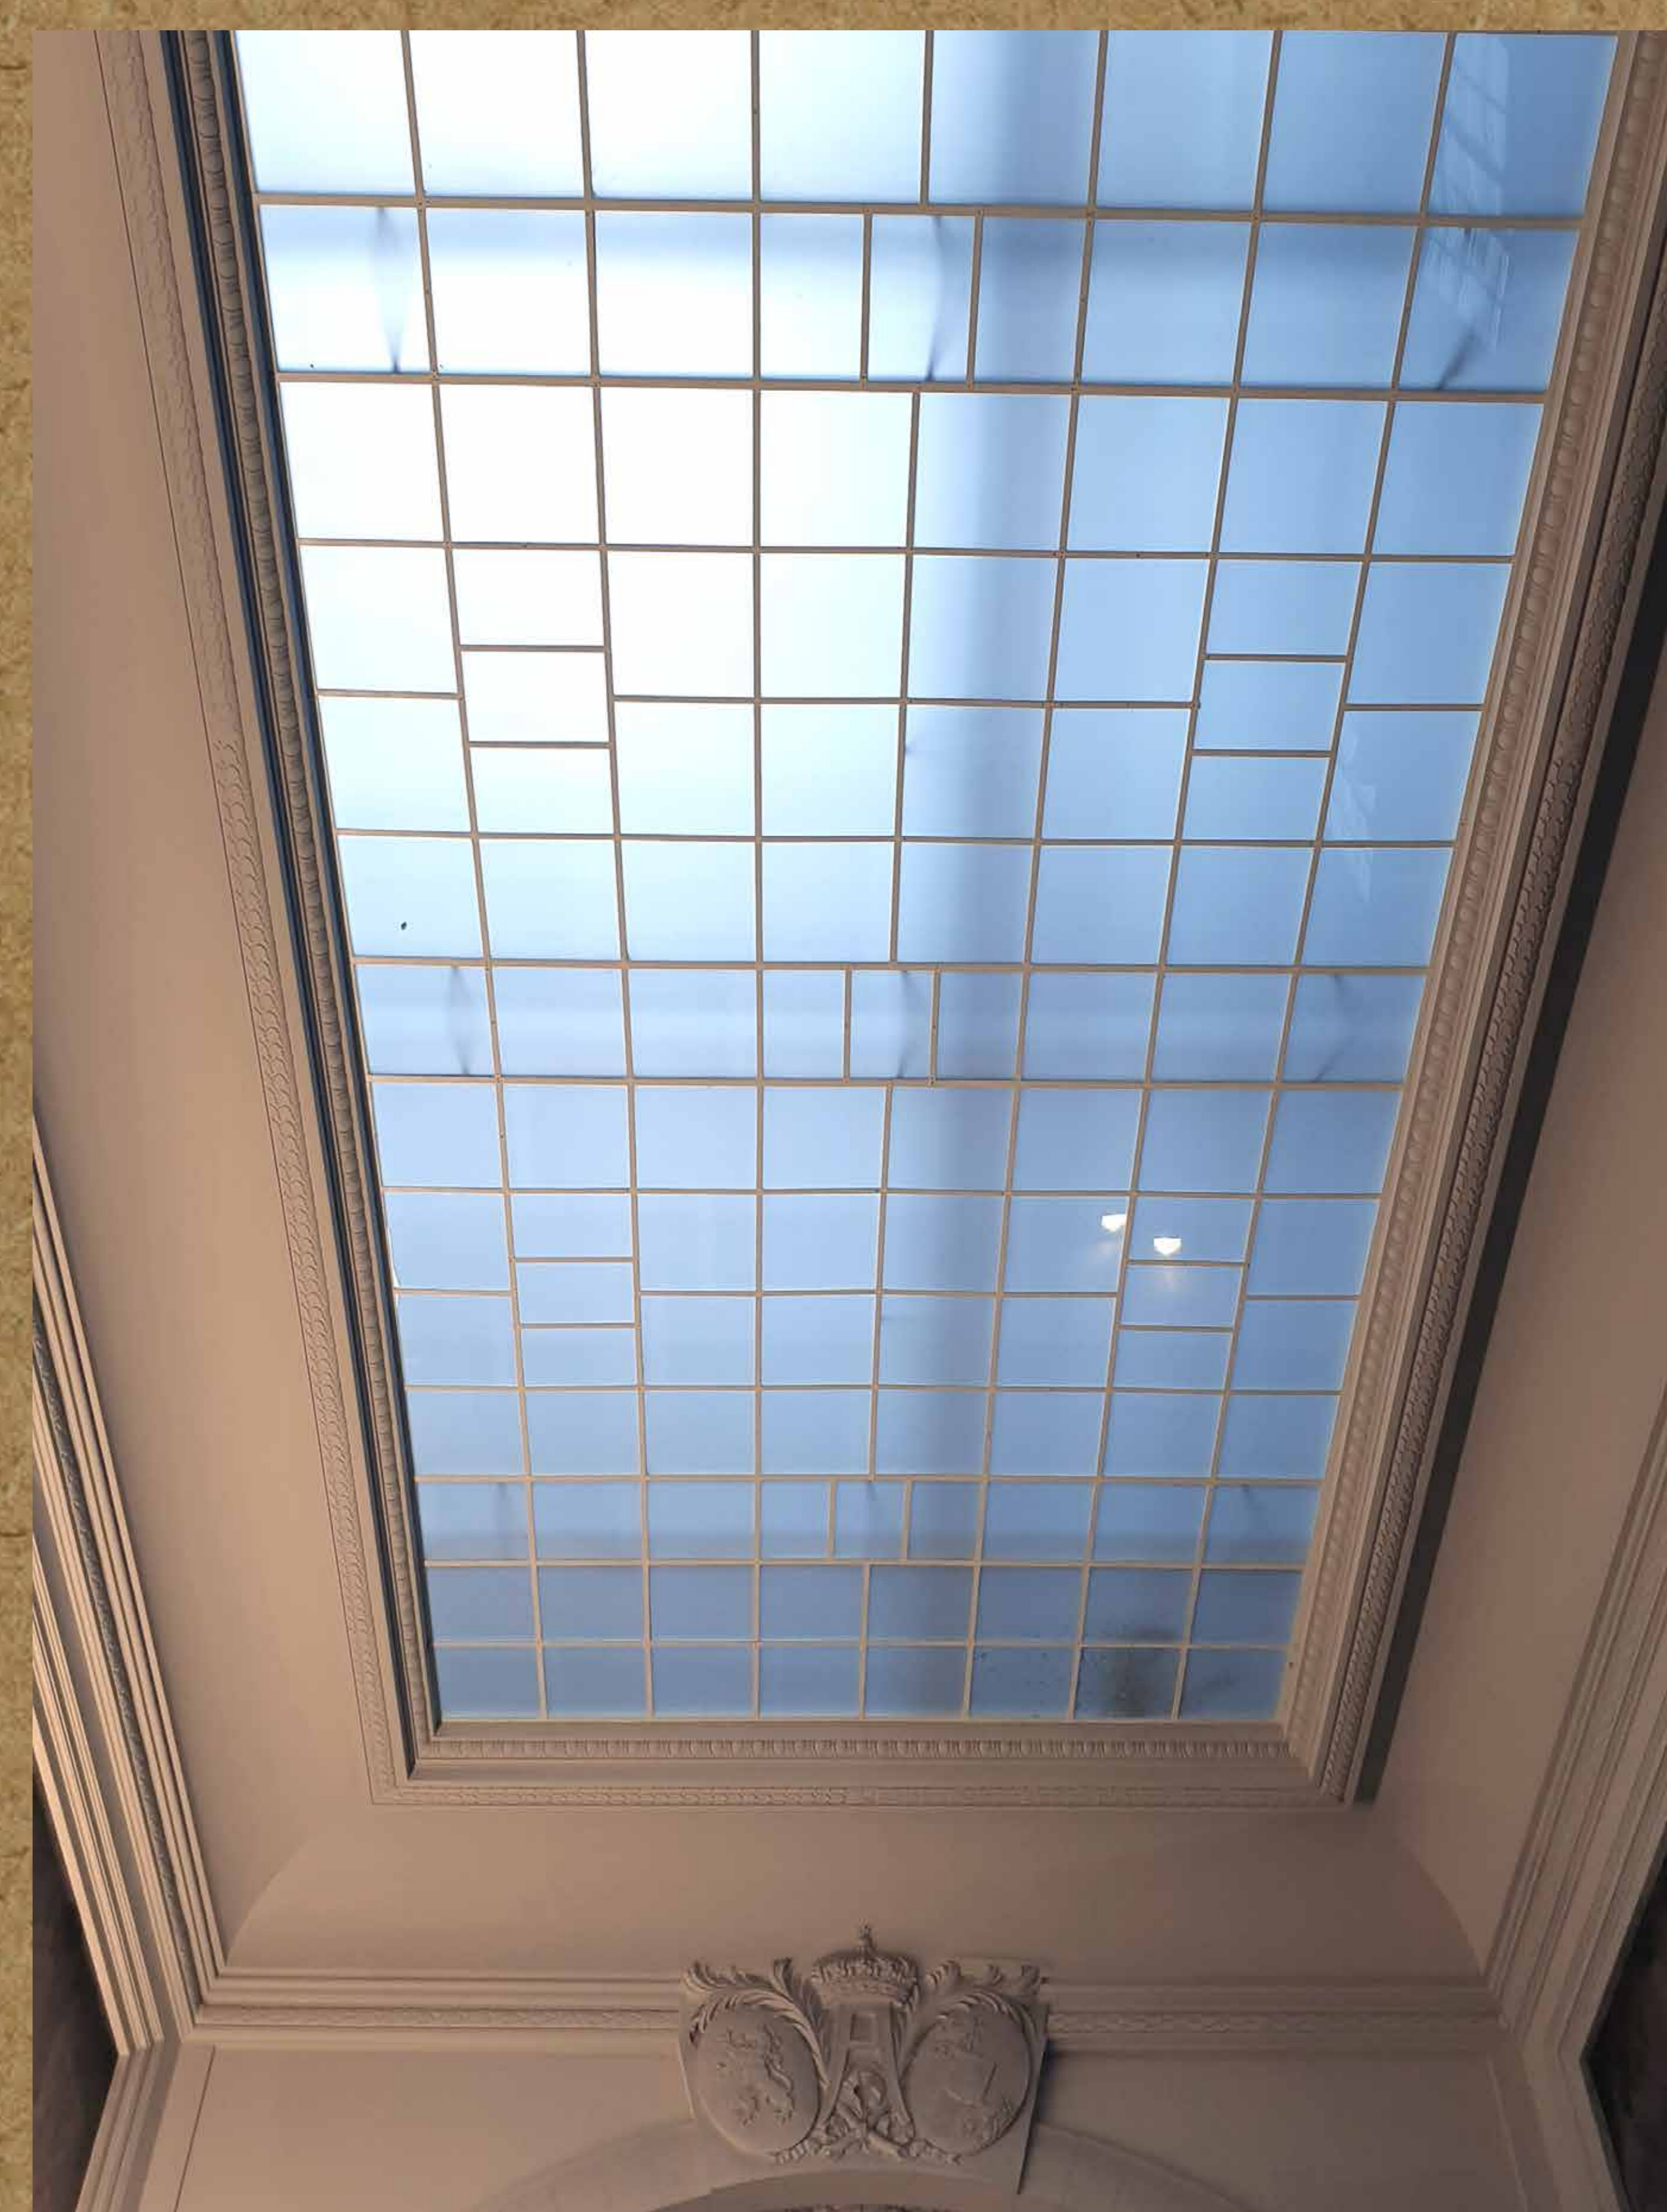
Restauratie glazen plafond.
Foto Studio Roma cvba.

Op de zolder boven de 'salle des pas perdus' op de tweede verdieping werden de daken en ramen gedicht. Het glas in het plafond is vervangen door gelaagd glas voor een betere veiligheid. Om bevuiling van het beglaasde plafond te voorkomen, werd er een beschermkoepel over geplaatst.
